Einschätzung von Durchlass-Bauwerken und Gefährdung des Fischotters

Aufnahme Nummer: 2550-007 Aufnahme-Datum: 23.06.2011

Gewässername: Modesbach
Lage: Heidemühle
Straße: k.A.
sonstige Straße
Todfunde: 2

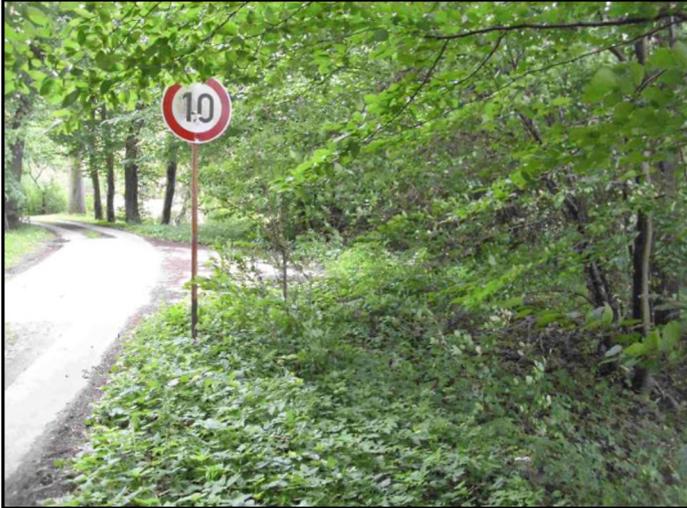
Nr.: 2550-007_001_go.JPG

Störfaktoren: Wehr/Stau , Durchlass vollständig geflutet , Böschung ungünstig für wandernde Tiere (zum Gewässer steiler und tiefer als Böschung zur Straße).

Ungünstiges 'Länge zu Durchmesser'-Verhältnis , Turbulenzen oder Turbulenzengefahr nach Regen usw.

sonstige Störfaktoren: Straßengraben offen mit Gewässer verbunden (in 1 oder mehr Richtungen). Gefahr, dass Otter diese Rinnen hochwandern und dann am Ende auf die Straße laufen.

Bedeutung im Habitatverbund: sehr hoch
Verkehrsdichte: gering
Brückenindex: 0
Durchlass-Tauglichkeit: ungeeignet

Geschwindigkeitsbegrenzung	<input type="checkbox"/>	Bermen an Ufer anbinden	<input type="checkbox"/>
Trockenröhre einbringen	<input type="checkbox"/>	Wiesenzufahrten verlegen	<input type="checkbox"/>
		Komplexmaßnahmen notwendig	<input checked="" type="checkbox"/>
