Einschätzung von Durchlass-Bauwerken und Gefährdung des Fischotters

Aufnahme Nummer: 2550-008

Aufnahme-Datum: 02.02.2011

Gewässername: k.A.
Lage: westlich zerrenthin
Straße: B 104
Bundesstraße
Todfunde: 1

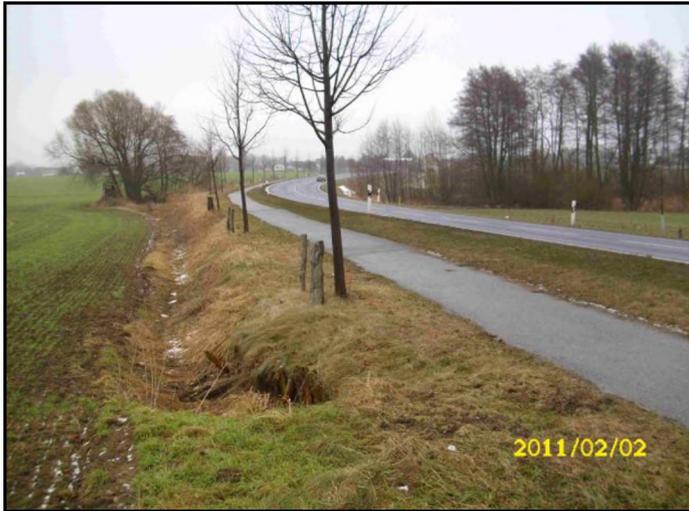
Nr.: 2550-008_001_go.JPG

Störfaktoren: Verrohrt , Ungünstiges 'Länge zu Durchmesser'-Verhältnis ,Graben hinter Brücke verrohrt.

Straßengraben offen mit Gewässer verbunden (in 1 oder mehr Richtungen). Gefahr, dass Otter diese Rinnen hochwandern und dann am Ende auf die Straße laufen.

Weil das Gewässer verrohrt ist, fehlt eine Leitlinie und die Gefahr ist groß, dass Otter durch den Straßengraben hochwechseln.

Geschwindigkeitsbegrenzung	<input type="checkbox"/>	Bermen an Ufer anbinden	<input checked="" type="checkbox"/>
Trockenröhre einbringen	<input checked="" type="checkbox"/>	Wiesenzufahrten verlegen	<input type="checkbox"/>
		Komplexmaßnahmen notwendig	<input type="checkbox"/>
