Einschätzung von Durchlass-Bauwerken und Gefährdung des Fischotters

Aufnahme Nummer: 2550-009

Aufnahme-Datum: 23.06.2011

Gewässername: k.A.
Lage: nördl. Fahrenwalde
Straße: K 29
Kreisstraße
Todfunde: 1

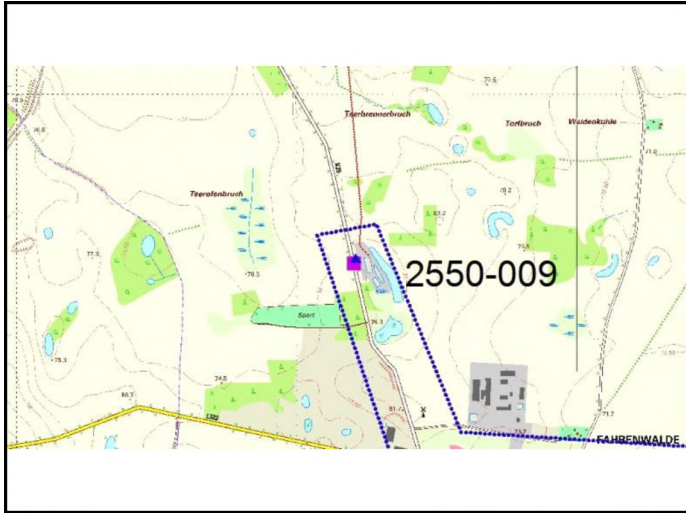
Nr.: 2550-009_001_go.JPG

Störfaktoren: Leitlinie und Durchlass fehlen

Bedeutung im Habitatverbund: gering
Verkehrsdichte: mittel
Brückenindex: 0
Durchlass-Tauglichkeit: ungeeignet

Etwa 280m weiter südlich schneidet die Straße ein Soll und eine feuchte Senke an. Hier stehen ein Krötenzaun samt Schild. Als dauerhafte Lösung bietet sich hier einen festen Krötenzaun mit ottertauglichem Durchlass an.
