Einschätzung von Durchlass-Bauwerken und Gefährdung des Fischotters

Aufnahme Nummer: 2550-010

Aufnahme-Datum: 02.02.2011

Gewässername: k.A.
Lage: Östl Polzow
Straße: B 104
Bundesstraße
Todfunde: 0

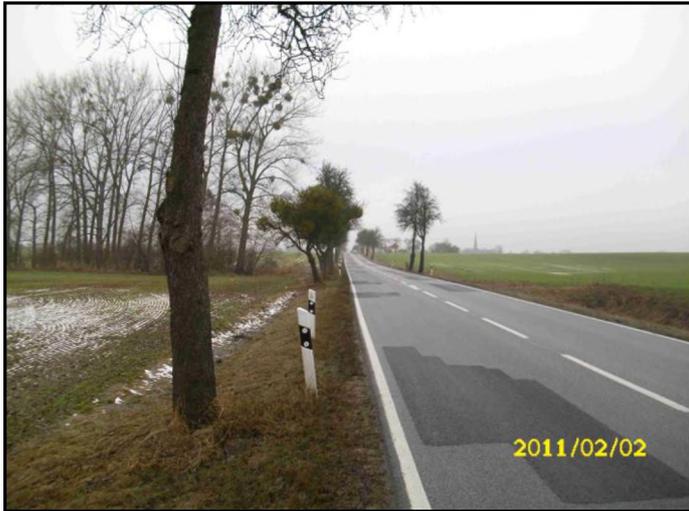
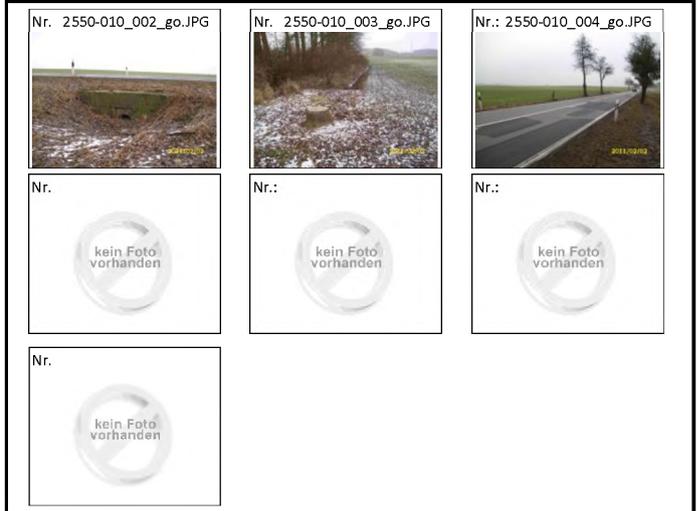
Nr.: 2550-010_001_go.JPG

Störfaktoren: Verrohrt , Alter Durchlass beseitigt/verfüllt und Gewässer verrohrt (Länge wird bei der Brückenlänge vermerkt)

Straßengraben offen mit Gewässer verbunden (in 1 oder mehr Richtungen). Gefahr, dass Otter diese Rinnen hochwandern und dann am Ende auf die Straße laufen.

Bedeutung im Habitatverbund: gering
Verkehrsdichte: hoch
Brückenindex: 0
Durchlass-Tauglichkeit: ungeeignet

Geschwindigkeitsbegrenzung	<input type="checkbox"/>	Bermen an Ufer anbinden	<input type="checkbox"/>
Trockenröhre einbringen	<input checked="" type="checkbox"/>	Wiesenzufahrten verlegen	<input type="checkbox"/>
		Komplexmaßnahmen notwendig	<input type="checkbox"/>
