Einschätzung von Durchlass-Bauwerken und Gefährdung des Fischotters

Aufnahme Nummer: 2551-001

Aufnahme-Datum: 06.08.2010

Gewässername: k.A.
Lage: Boock
Straße: K 18
Kreisstraße
Todfunde: 0

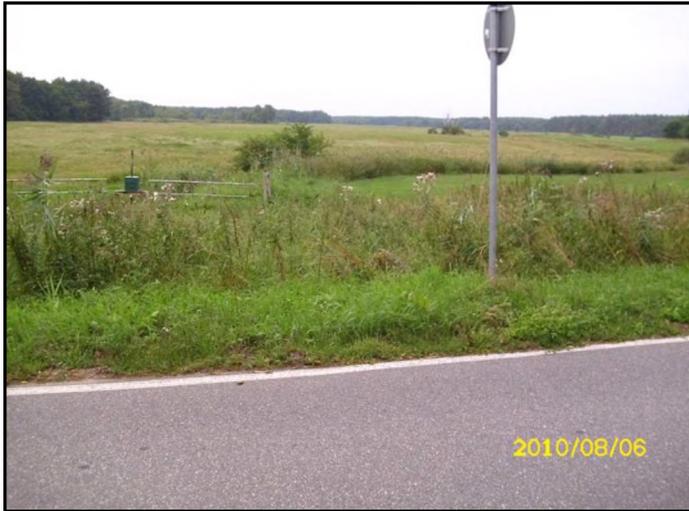
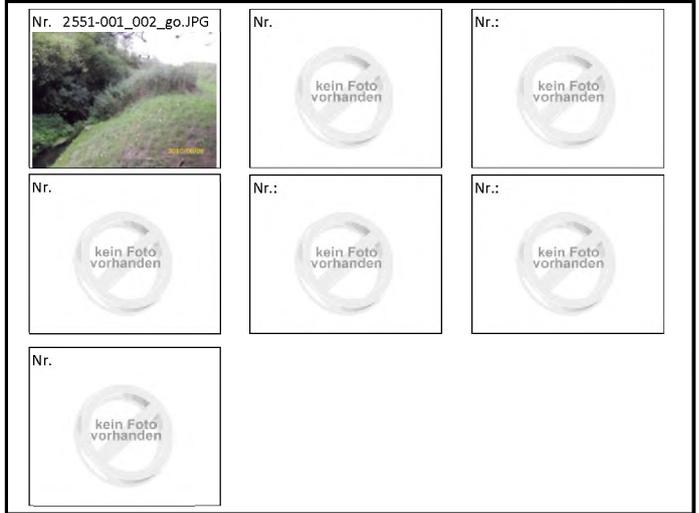
Nr.: 2551-001_001_go.JPG

Bedeutung im Habitatverbund: sehr hoch
Verkehrsdichte: mittel
Brückenindex: 0
Durchlass-Tauglichkeit: ungeeignet

Trennung Wehr Durchlass	<input type="checkbox"/>	keine notwendig	<input type="checkbox"/>
Installation oberhalb Wehr	<input type="checkbox"/>	Markierstruktur Steinsch	<input type="checkbox"/>
Installation unterhalb Wehr	<input type="checkbox"/>	Markierstruktur Ufersubstrat	<input type="checkbox"/>
Entfernung Rechen	<input type="checkbox"/>	Markierstruktur Laufbohle fest	<input type="checkbox"/>
Entfernung sonstige Hindernisse	<input type="checkbox"/>	Markierstruktur Laufbohle schwimmend	<input type="checkbox"/>
Kastendurchlass/Maul eins. Berme	<input type="checkbox"/>	Markierstruktur Podest	<input type="checkbox"/>
Kastendurchlass/Maul beids. Berme	<input checked="" type="checkbox"/>	Verrohrung öffnen	<input type="checkbox"/>
Markierstruktur einseitig	<input type="checkbox"/>	Leit-/Schutzzäune notwendig	<input type="checkbox"/>
Markierstruktur beidseitig	<input type="checkbox"/>	Leitstrukturen/ -senken einrichten	<input checked="" type="checkbox"/>

Geschwindigkeitsbegrenzung	<input type="checkbox"/>	Bermen an Ufer anbinden	<input type="checkbox"/>
Trockenröhre einbringen	<input checked="" type="checkbox"/>	Wiesenzufahrten verlegen	<input type="checkbox"/>
		Komplexmaßnahmen notwendig	<input type="checkbox"/>
