# Einschätzung von Durchlass-Bauwerken und Gefährdung des Fischotters

Aufnahme Nummer: 2551-002 Aufnahme-Datum: 06.08.2010

Gewässername: k.A.  
Lage: wstl. Boock  
Straße: L 283  
Landesstraße  
Totfunde: 0

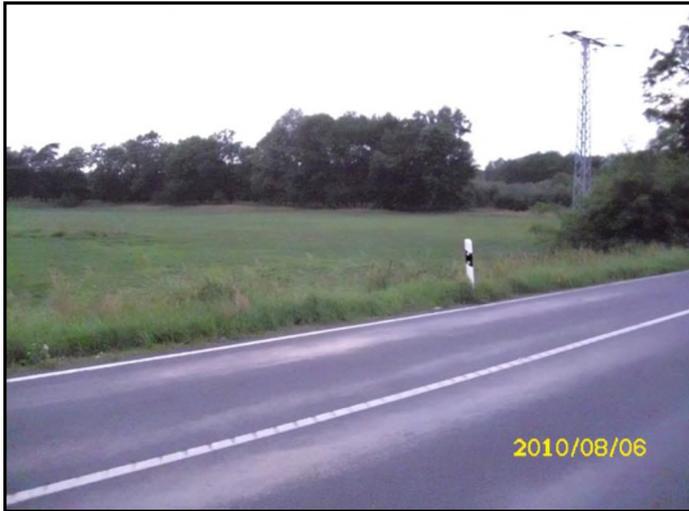
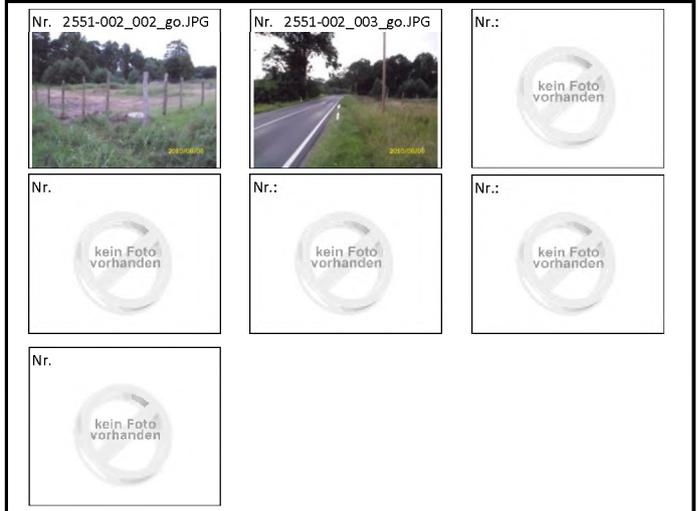
Nr.: 2551-002\_001\_go.JPG

Störfaktoren: Verrohrt , Zaun um Grundstück und Gewässer

Brückentyp: Rohrdurchlass Durchlaß Durchmesser: k.A.  
Lichte Breite [m]: 0  
Lichte Höhe [m]: 0 Brückenlänge [m]: (Fuß 12, Verro  
Bermen-Anzahl: keine  
Bermenform: keine  
keine  
Bermen-Neigung: keine Bermen-Breite [m]: keine  
keine  
Bermen-Verfügbar: keine  
keine

Bedeutung im Habitatverbund: gering  
Verkehrsdichte: mittel  
Brückenindex: 0  
Durchlass-Tauglichkeit: ungeeignet

Trennung Wehr Durchlass	<input type="checkbox"/>	keine notwendig	<input type="checkbox"/>
Installation oberhalb Wehr	<input type="checkbox"/>	Markierstruktur Steinsch	<input type="checkbox"/>
Installation unterhalb Wehr	<input type="checkbox"/>	Markierstruktur Ufersubstrat	<input type="checkbox"/>
Entfernung Rechen	<input type="checkbox"/>	Markierstruktur Laufbohle fest	<input type="checkbox"/>
Entfernung sonstige Hindernisse	<input type="checkbox"/>	Markierstruktur Laufbohle schwimmend	<input type="checkbox"/>
Kastendurchlass/Maul eins. Berme	<input checked="" type="checkbox"/>	Markierstruktur Podest	<input type="checkbox"/>
Kastendurchlass/Maul beids. Berme	<input type="checkbox"/>	Verrohrung öffnen	<input type="checkbox"/>
Markierstruktur einseitig	<input type="checkbox"/>	Leit-/Schutzzäune notwendig	<input type="checkbox"/>
Markierstruktur beidseitig	<input type="checkbox"/>	Leitstrukturen/ -senken einrichten	<input checked="" type="checkbox"/>

Geschwindigkeitsbegrenzung	<input type="checkbox"/>	Bermen an Ufer anbinden	<input type="checkbox"/>
Trockenröhre einbringen	<input checked="" type="checkbox"/>	Wiesenzufahrten verlegen	<input type="checkbox"/>
		Komplexmaßnahmen notwendig	<input type="checkbox"/>
