Einschätzung von Durchlass-Bauwerken und Gefährdung des Fischotters

Aufnahme Nummer: 2551-003

Aufnahme-Datum: 02.02.2011

Gewässername: k.A.
Lage: Bismarck
Straße: B 104
Bundesstraße
Totfunde: 0

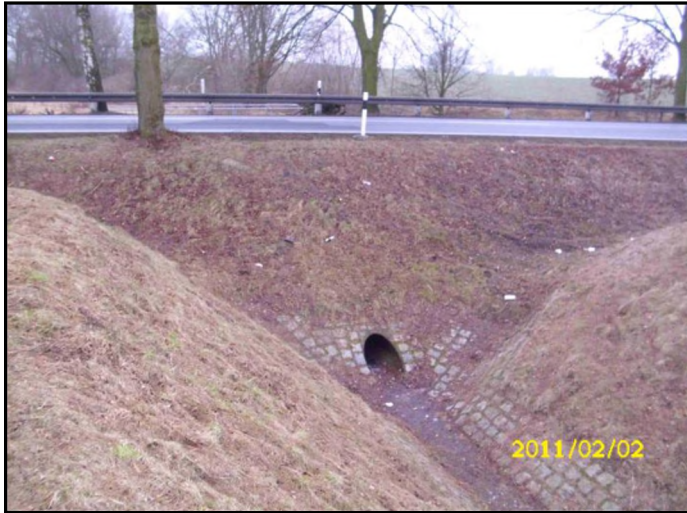
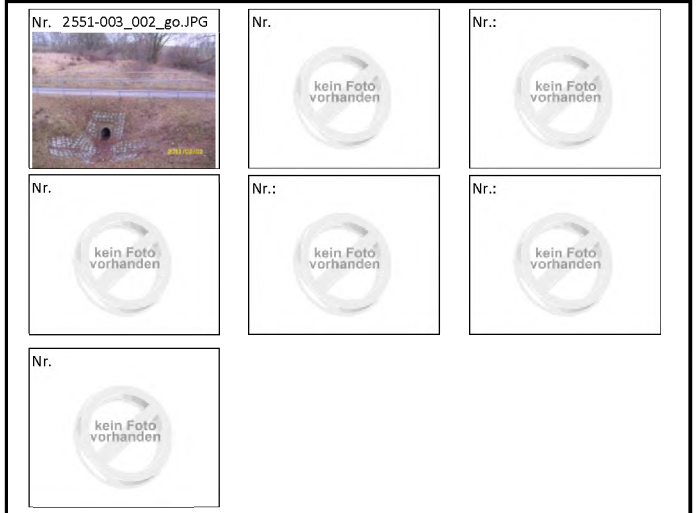
Nr.: 2551-003_001_go.JPG

Störfaktoren: Böschung ungünstig für wandernde Tiere (zum Gewässer steiler und tiefer als Böschung zur Straße).

Ungünstiges 'Länge zu Durchmesser'-Verhältnis, Parallelweg, der Otter aus dem Wasser und damit auf die Böschung und dichter an die Straße führt.

sonstige Störfaktoren: Straßengraben offen mit Gewässer verbunden (in 1 oder mehr Richtungen). Gefahr, dass Otter diese Rinnen hochwandern und dann am Ende auf die Straße laufen.

Bedeutung im Habitatverbund: mittel
Verkehrsdichte: hoch
Brückenindex: 0,025
Durchlass-Tauglichkeit: ungeeignet

Geschwindigkeitsbegrenzung	<input type="checkbox"/>	Bermen an Ufer anbinden	<input checked="" type="checkbox"/>
Trockenröhre einbringen	<input checked="" type="checkbox"/>	Wiesenzufahrten verlegen	<input type="checkbox"/>
		Komplexmaßnahmen notwendig	<input type="checkbox"/>
