# Einschätzung von Durchlass-Bauwerken und Gefährdung des Fischotters

Aufnahme Nummer: 2551-004 Aufnahme-Datum: 02.02.2011

Gewässername: k.A.  
Lage: Lößnitz nord  
Straße: L 283  
Landesstraße  
Totfunde: 0

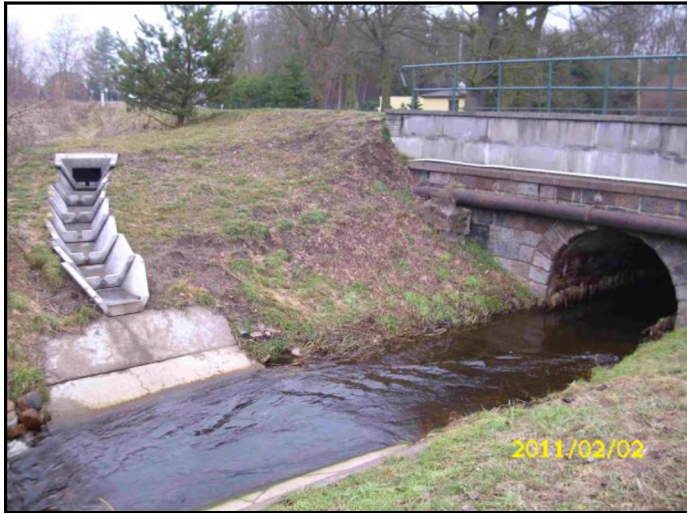
Nr.: 2551-004\_001\_go.JPG

sonstige Störfaktoren: Ungünstiges "Länge zu Durchmesser"-Verhältnis, Turbulenzen oder Turbulenzengefahr nach Regen usw.

Bedeutung im Habitatverbund: sehr hoch  
Verkehrsdichte: mittel  
Brückenindex: 0,288  
Durchlass-Tauglichkeit: bedingt geeignet
