Einschätzung von Durchlass-Bauwerken und Gefährdung des Fischotters

Aufnahme Nummer: 2551-005 Aufnahme-Datum: 02.02.2011

Gewässername: k.A.
Lage: weit südl. Gorkow
Straße: k.A.
sonstige Straße
Todfunde: 0

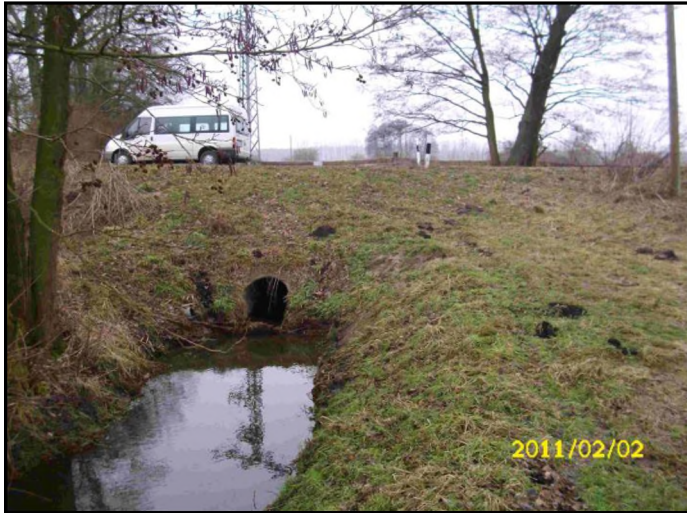
Nr.: 2551-005_001_go.JPG

Störfaktoren: Flutungsgefahr , Ungünstiges 'Länge zu Durchmesser'-Verhältnis

Turbulenzen oder Turbulenzgefahr nach Regen usw. , Zufahrt Wiese/Feld, der Otter aus dem Wasser und damit auf die Böschung und dichter an die Straße führt.

Bedeutung im Habitatverbund: mittel
Verkehrsdichte: gering
Brückenindex: 0,015
Durchlass-Tauglichkeit: ungeeignet

Geschwindigkeitsbegrenzung	<input type="checkbox"/>	Bermen an Ufer anbinden	<input type="checkbox"/>
Trockenröhre einbringen	<input checked="" type="checkbox"/>	Wiesenzufahrten verlegen	<input type="checkbox"/>
		Komplexmaßnahmen notwendig	<input type="checkbox"/>
