Einschätzung von Durchlass-Bauwerken und Gefährdung des Fischotters

Aufnahme Nummer: 2551-008 Aufnahme-Datum: 23.06.2011

Gewässername: k.A.
Lage: westl. Lößnitz Grabgen aus Randowbruch
Straße: B 104
Bundesstraße
Totfunde: 0

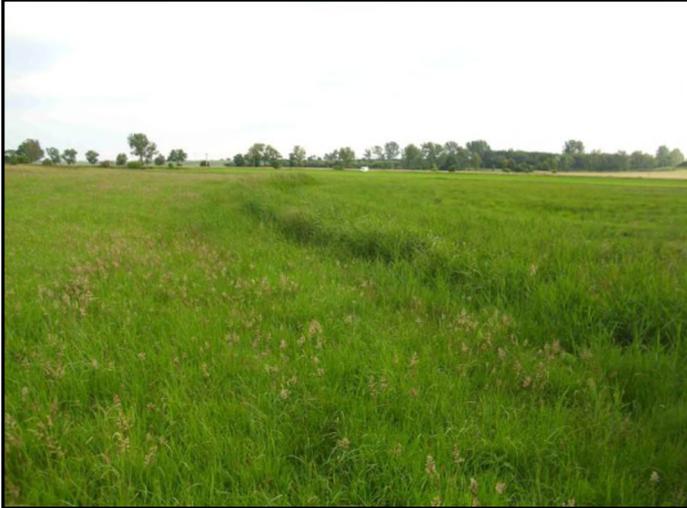
Nr.: 2551-008_001_go.JPG

Straßengraben offen mit Gewässer verbunden (in 1 oder mehr Richtungen). Gefahr, dass Otter diese Rinnen hochwandern und dann am Ende auf die Straße laufen.

Bedeutung im Habitatverbund: sehr hoch
Verkehrsdichte: hoch
Brückenindex: 0,045
Durchlass-Tauglichkeit: ungeeignet

Sehr gefährliche Stelle.

Trennung Wehr Durchlass	<input type="checkbox"/>	keine notwendig	<input type="checkbox"/>
Installation oberhalb Wehr	<input type="checkbox"/>	Markierstruktur Steinsch	<input type="checkbox"/>
Installation unterhalb Wehr	<input type="checkbox"/>	Markierstruktur Ufersubstrat	<input type="checkbox"/>
Entfernung Rechen	<input type="checkbox"/>	Markierstruktur Laufbohle fest	<input type="checkbox"/>
Entfernung sonstige Hindernisse	<input type="checkbox"/>	Markierstruktur Laufbohle schwimmend	<input type="checkbox"/>
Kastendurchlass/Maul eins. Berme	<input checked="" type="checkbox"/>	Markierstruktur Podest	<input type="checkbox"/>
Kastendurchlass/Maul beids. Berme	<input type="checkbox"/>	Verrohrung öffnen	<input checked="" type="checkbox"/>
Markierstruktur einseitig	<input type="checkbox"/>	Leit-/Schutzzäune notwendig	<input type="checkbox"/>
Markierstruktur beidseitig	<input type="checkbox"/>	Leitstrukturen/-senken einrichten	<input checked="" type="checkbox"/>

Geschwindigkeitsbegrenzung	<input type="checkbox"/>	Bermen an Ufer anbinden	<input checked="" type="checkbox"/>
Trockenröhre einbringen	<input type="checkbox"/>	Wiesenzufahrten verlegen	<input type="checkbox"/>
		Komplexmaßnahmen notwendig	<input type="checkbox"/>
