Einschätzung von Durchlass-Bauwerken und Gefährdung des Fischotters

Aufnahme Nummer: 2551-009 Aufnahme-Datum: 02.02.2011

Gewässername: k.A.
Lage: südöstlich Plöwen
Straße: B 104
Bundesstraße
Totfunde: 1

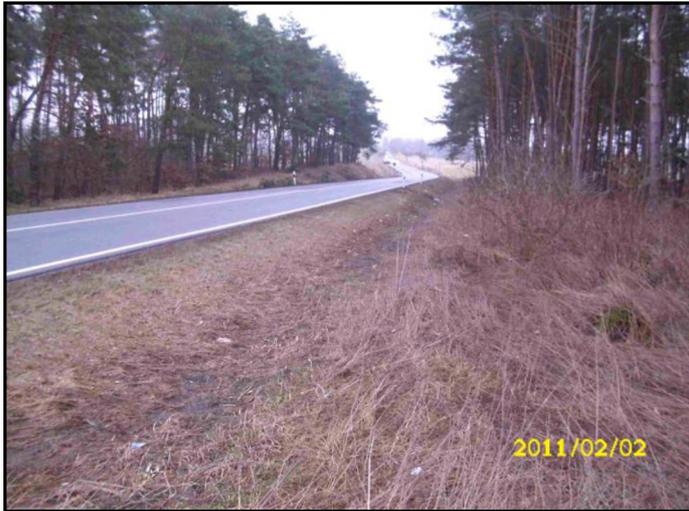
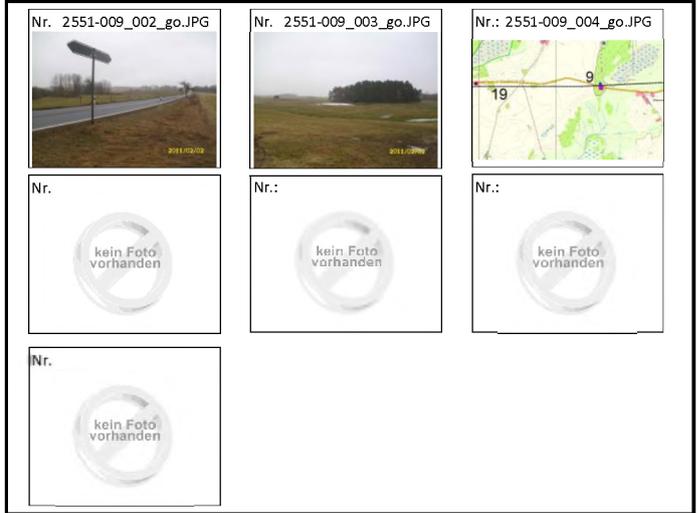
Nr.: 2551-009_001_go.JPG

Störfaktoren: Durchlass fehlt

Brückentyp: kein Durchlass Durchlaß Durchmesser: k.A.

Gewässer-Straßen-Verlauf: Straße durchschneidet Feuchtgebiet

Bedeutung im Habitatverbund: mittel
Verkehrsdichte: hoch
Brückenindex: 0
Durchlass-Tauglichkeit: ungeeignet

Tiere können in jede beliebige Richtung aus dem Seebruch kommend hochwandern. Eine einf. Lösung ist nicht erkennb.. In d. Grünlandsenke weiter östl. wäre ein Trockendurchlass m. Leitsenke sinnvoll. Besser wäre es, das offensichtlich verrohrte GEW zu öffn.

Geschwindigkeitsbegrenzung	<input type="checkbox"/>	Bermen an Ufer anbinden	<input type="checkbox"/>
Trockenröhre einbringen	<input checked="" type="checkbox"/>	Wiesenzufahrten verlegen	<input type="checkbox"/>
		Komplexmaßnahmen notwendig	<input type="checkbox"/>
