Einschätzung von Durchlass-Bauwerken und Gefährdung des Fischotters

Aufnahme Nummer: 2551-010 Aufnahme-Datum: 23.06.2011

Gewässername: k.A.
Lage: Bahn westl. Löcknitz
Straße: k.A.
Gleisanlage
Totfunde: 0

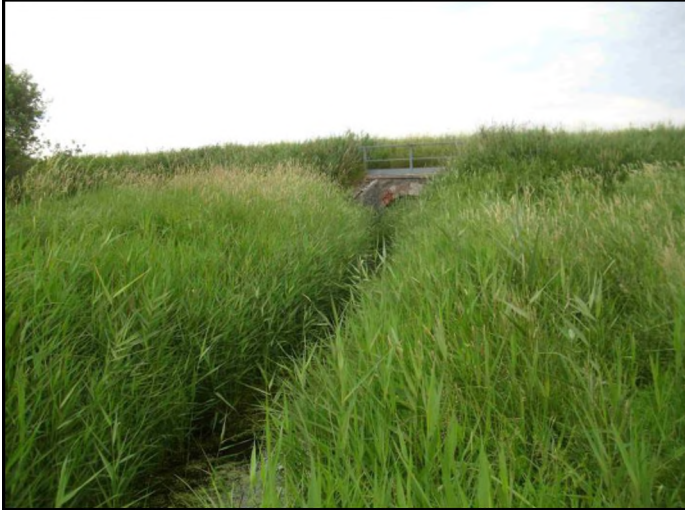
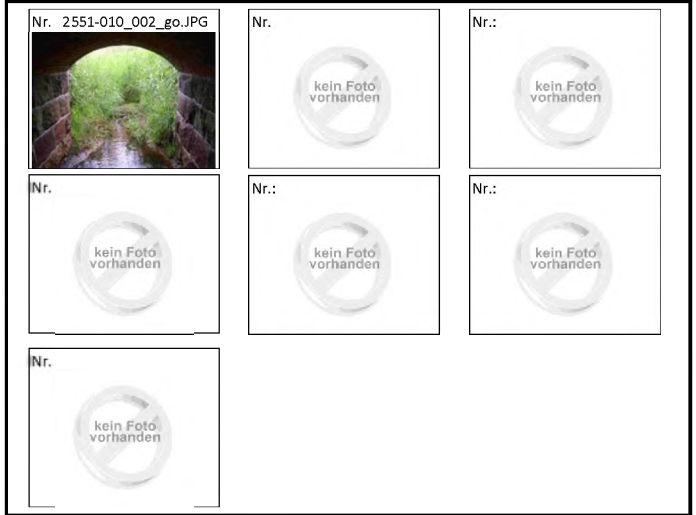
Nr.: 2551-010_001_go.JPG

Bedeutung im Habitatverbund: mittel
Verkehrsdichte: gering
Brückenindex: 0,262
Durchlass-Tauglichkeit: ungeeignet

Bei Planung Rauchschwabennest (links) berücksichtigen.
