Einschätzung von Durchlass-Bauwerken und Gefährdung des Fischotters

Aufnahme Nummer: 2551-011

Aufnahme-Datum: 02.02.2011

Gewässername: k.A.
Lage: Gorkow
Straße: k.A.
sonstige Straße
Todfunde: 0

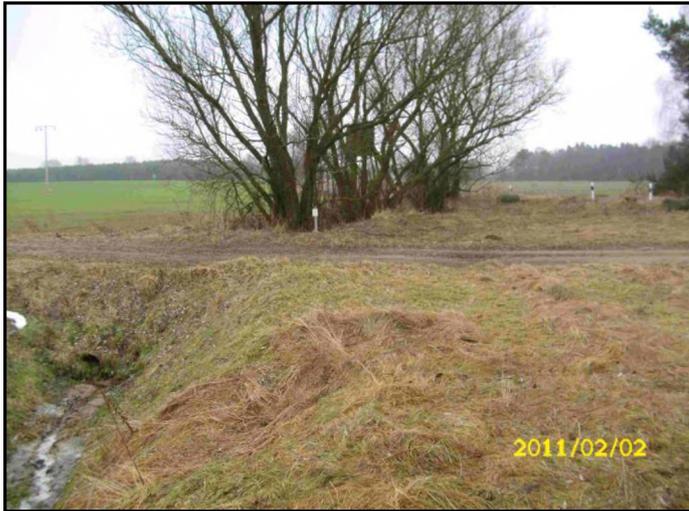
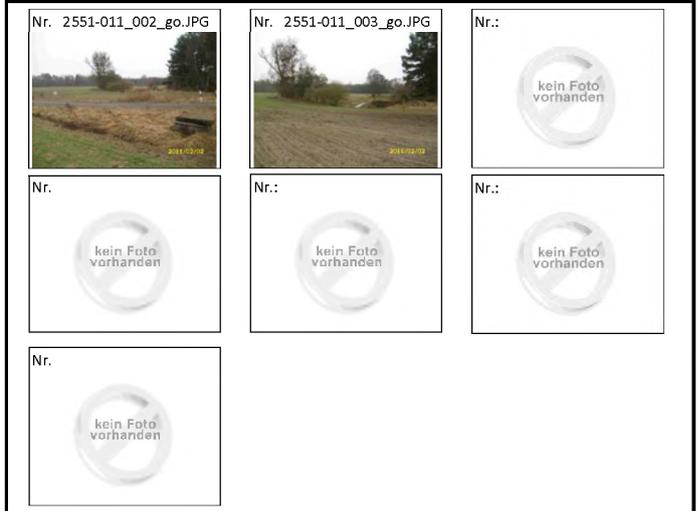
Nr.: 2551-011_001_go.JPG

Störfaktoren: Verrohrt, Böschung ungünstig für wandernde Tiere (zum Gewässer steiler und tiefer als Böschung zur Straße).

Bedeutung im Habitatverbund: sehr hoch
Verkehrsdichte: gering
Brückenindex: 0
Durchlass-Tauglichkeit: ungeeignet

Geschwindigkeitsbegrenzung	<input checked="" type="checkbox"/>	Bermen an Ufer anbinden	<input type="checkbox"/>
Trockenröhre einbringen	<input type="checkbox"/>	Wiesenzufahrten verlegen	<input type="checkbox"/>
		Komplexmaßnahmen notwendig	<input type="checkbox"/>
