Einschätzung von Durchlass-Bauwerken und Gefährdung des Fischotters

Aufnahme Nummer: 2551-012 Aufnahme-Datum: 02.02.2011

Gewässername: k.A.
Lage: Nordwestlich Grambow grenze Bahn
Straße: k.A.
Gleisanlage
Todfunde: 0

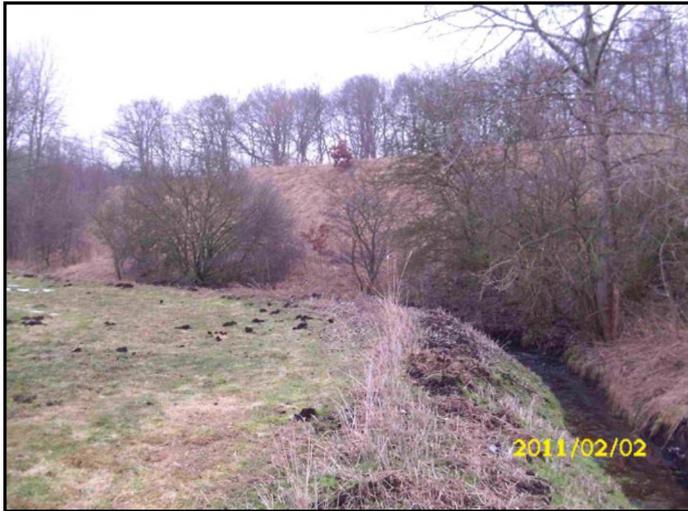
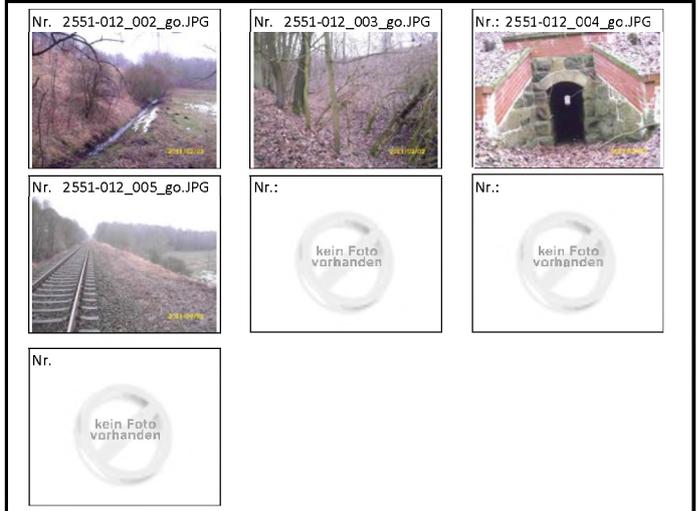
Nr.: 2551-012_001_go.JPG

Störfaktoren: Verrohrt , Knick im Gewässerverlauf. Gefahr, dass Otter den kürzesten Weg wählen

Brückentyp: Bogenbrücke Durchlaß Durchmesser: k.A.

Bedeutung im Habitatverbund: mittel
Verkehrsdichte: gering
Brückenindex: 0,068
Durchlass-Tauglichkeit: ungeeignet

Bogenbrücke als Faunapassage erreichbar über Straßengraben.

Trennung Wehr Durchlass	<input type="checkbox"/>	keine notwendig	<input checked="" type="checkbox"/>
Installation oberhalb Wehr	<input type="checkbox"/>	Markierstruktur Steinsch	<input type="checkbox"/>
Installation unterhalb Wehr	<input type="checkbox"/>	Markierstruktur Ufersubstrat	<input type="checkbox"/>
Entfernung Rechen	<input type="checkbox"/>	Markierstruktur Laufbohle fest	<input type="checkbox"/>
Entfernung sonstige Hindernisse	<input type="checkbox"/>	Markierstruktur Laufbohle schwimmend	<input type="checkbox"/>
Kastendurchlass/Maul eins. Berme	<input checked="" type="checkbox"/>	Markierstruktur Podest	<input type="checkbox"/>
Kastendurchlass/Maul beids. Berme	<input type="checkbox"/>	Verrohrung öffnen	<input type="checkbox"/>
Markierstruktur einseitig	<input type="checkbox"/>	Leit-/Schutzzäune notwendig	<input type="checkbox"/>
Markierstruktur beidseitig	<input type="checkbox"/>	Leitstrukturen/ -senken einrichten	<input type="checkbox"/>
