# Einschätzung von Durchlass-Bauwerken und Gefährdung des Fischotters

Aufnahme Nummer: 2551-014

Aufnahme-Datum: 02.02.2011

Gewässername: Randow  
Lage: Löcknitz Randow Bahn  
Straße: k.A.  
Gleisanlage  
Totfunde: 0

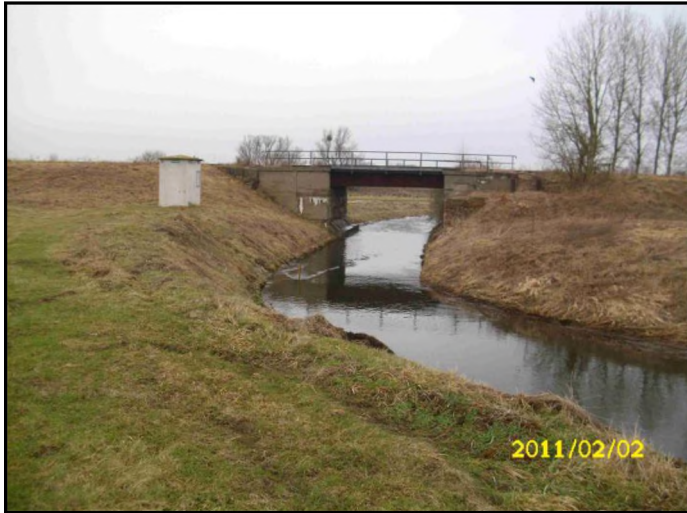
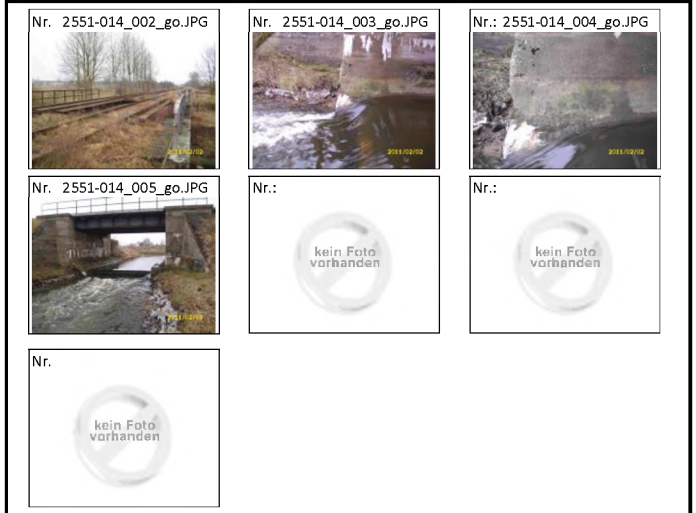
Nr.: 2551-014\_001\_go.JPG

Viele Kratzspuren auf rechter Seite zeigen, dass Tiere manchmal vergeblich versuchen, dort auszustiegen (zu schräg, Wasser zu turbulent).
