Einschätzung von Durchlass-Bauwerken und Gefährdung des Fischotters

Aufnahme Nummer: 2551-015

Aufnahme-Datum: 02.02.2011

Gewässername: k.A.
Lage: Wiesen unterhalb Bergholzer Mühle
Straße: L 285
Landesstraße
Todfunde: 0

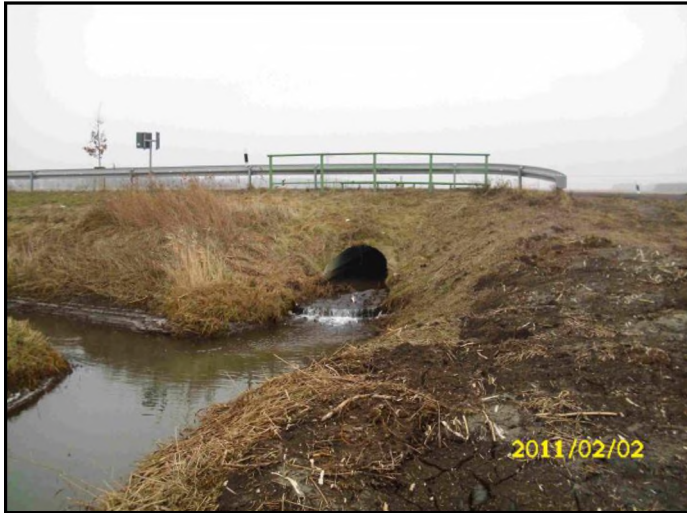
Nr.: 2551-015_001_go.JPG

Störfaktoren: Wehr/Stau , Böschung ungünstig für wandernde Tiere (zum Gewässer steiler und tiefer als Böschung zur Straße) , Ungünstiges 'Länge zu Durchmesser'-Verhältnis

Knick im Gewässerverlauf. Gefahr, dass Otter den kürzesten Weg wählen , Zufahrt Wiese/Feld, der Otter aus dem Wasser und damit auf die Böschung und dichter an die Straße führt.

sonstige Störfaktoren: Straßengraben offen mit Gewässer verbunden (in 1 oder mehr Richtungen). Gefahr, dass Otter diese Rinnen hochwandern und dann am Ende auf die Straße laufen.

Bedeutung im Habitatverbund: sehr hoch
Verkehrsdichte: mittel
Brückenindex: 0
Durchlass-Tauglichkeit: ungeeignet
