# Einschätzung von Durchlass-Bauwerken und Gefährdung des Fischotters

Aufnahme Nummer: 2551-016 Aufnahme-Datum: 02.02.2011

Gewässername: k.A.  
Lage: Bergholzer Mühle  
Straße: L 285  
Landesstraße  
Totfunde: 1

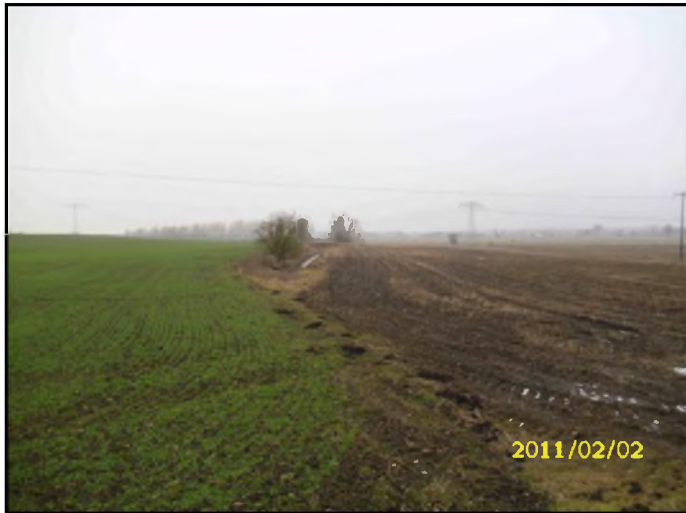
Nr.: 2551-016\_001\_go.JPG

sonstige Störfaktoren: Durchlass fehlt, Straßengraben kommt aus der Niederung

Zwei parallel zur Straße verlaufende Gräben aus der Niederung enden hier als trockene Straßengräben. Auf der einen Seite liegt ein Feuchtgebiet und auf der anderen Seite ein blind endender Graben aus der Niederung. Detailplanung erforderlich. Es sind 3 bis 4 Durchlässe notwendig, die den gesamten Bereich zwischen beiden Kurven abdecken. Nicht auszuschließen ist, dass das Tier von Bergholz auch von hier hochgewandert ist.

Geschwindigkeitsbegrenzung	<input type="checkbox"/>	Bermen an Ufer anbinden	<input type="checkbox"/>
Trockenröhre einbringen	<input checked="" type="checkbox"/>	Wiesenzufahrten verlegen	<input type="checkbox"/>
		Komplexmaßnahmen notwendig	<input type="checkbox"/>
