Einschätzung von Durchlass-Bauwerken und Gefährdung des Fischotters

Aufnahme Nummer: 2551-017

Aufnahme-Datum: 02.02.2011

Gewässername: k.A.
Lage: Bergholz Milchviehanlage
Straße: K 26
Kreisstraße
Todfunde: 1

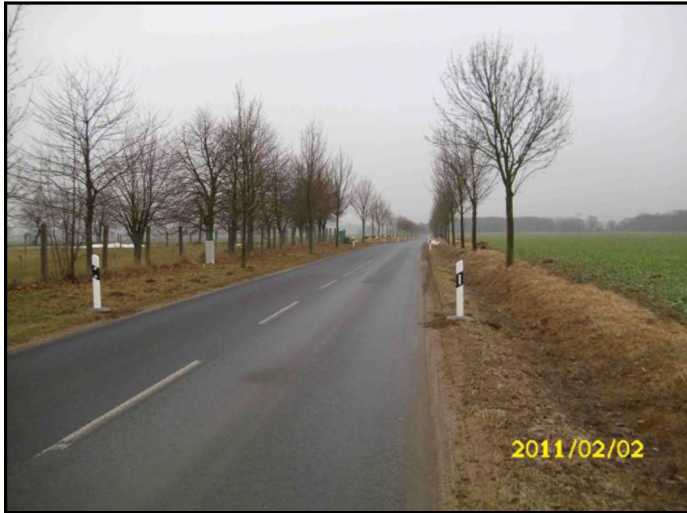
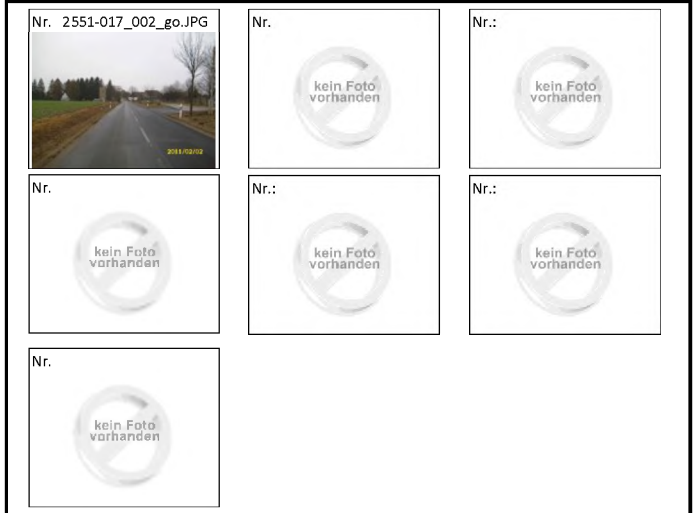
Nr.: 2551-017_001_go.JPG

sonstige Störfaktoren: Durchlass fehlt, Strassgraben fast bis zur Punkt mit ungünstige Querung

Bedeutung im Habitatverbund: gering
Verkehrsdichte: mittel
Brückenindex: 0
Durchlass-Tauglichkeit: ungeeignet

Trennung Wehr Durchlass	<input type="checkbox"/>	keine notwendig	<input checked="" type="checkbox"/>
Installation oberhalb Wehr	<input type="checkbox"/>	Markierstruktur Steinsch	<input type="checkbox"/>
Installation unterhalb Wehr	<input type="checkbox"/>	Markierstruktur Ufersubstrat	<input type="checkbox"/>
Entfernung Rechen	<input type="checkbox"/>	Markierstruktur Laufbohle fest	<input type="checkbox"/>
Entfernung sonstige Hindernisse	<input type="checkbox"/>	Markierstruktur Laufbohle schwimmend	<input type="checkbox"/>
Kastendurchlass/Maul eins. Berme	<input type="checkbox"/>	Markierstruktur Podest	<input type="checkbox"/>
Kastendurchlass/Maul beids. Berme	<input type="checkbox"/>	Verrohrung öffnen	<input type="checkbox"/>
Markierstruktur einseitig	<input type="checkbox"/>	Leit-/Schutzzäune notwendig	<input type="checkbox"/>
Markierstruktur beidseitig	<input type="checkbox"/>	Leitstrukturen/ -senken einrichten	<input type="checkbox"/>
