Einschätzung von Durchlass-Bauwerken und Gefährdung des Fischotters

Aufnahme Nummer: 2551-019

Aufnahme-Datum: 02.02.2011

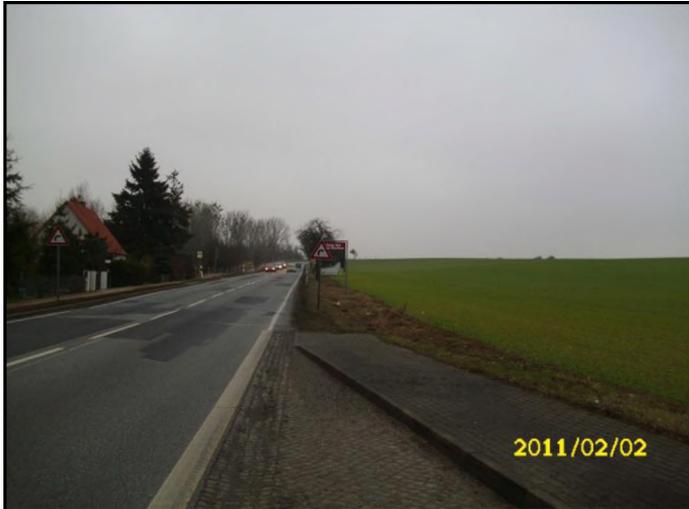
Nr.: 2551-019_001_go.JPG

Bedeutung im Habitatverbund: mittel
Verkehrsdichte: hoch
Brückenindex: 0
Durchlass-Tauglichkeit: ungeeignet

Priorität Festlegung: sehr hoch

Tiere können in jede beliebige Richtung aus dem Seebruch kommend hochwandern. Eine einfache Lösung ist nicht erkennbar.

Trennung Wehr Durchlass	<input type="checkbox"/>	keine notwendig	<input checked="" type="checkbox"/>
Installation oberhalb Wehr	<input type="checkbox"/>	Markierstruktur Steinsch	<input type="checkbox"/>
Installation unterhalb Wehr	<input type="checkbox"/>	Markierstruktur Ufersubstrat	<input type="checkbox"/>
Entfernung Rechen	<input type="checkbox"/>	Markierstruktur Laufbohle fest	<input type="checkbox"/>
Entfernung sonstige Hindernisse	<input type="checkbox"/>	Markierstruktur Laufbohle schwimmend	<input type="checkbox"/>
Kastendurchlass/Maul eins. Berme	<input type="checkbox"/>	Markierstruktur Podest	<input type="checkbox"/>
Kastendurchlass/Maul beids. Berme	<input type="checkbox"/>	Verrohrung öffnen	<input type="checkbox"/>
Markierstruktur einseitig	<input type="checkbox"/>	Leit-/Schutzzäune notwendig	<input type="checkbox"/>
Markierstruktur beidseitig	<input type="checkbox"/>	Leitstrukturen/ -senken einrichten	<input type="checkbox"/>
