Einschätzung von Durchlass-Bauwerken und Gefährdung des Fischotters

Aufnahme Nummer: 2551-020 Aufnahme-Datum: 02.02.2011

Gewässername: k.A.
Lage: Nordwestlich Grambow Grenze
Straße: K 19
Kreisstraße
Totfunde: 0

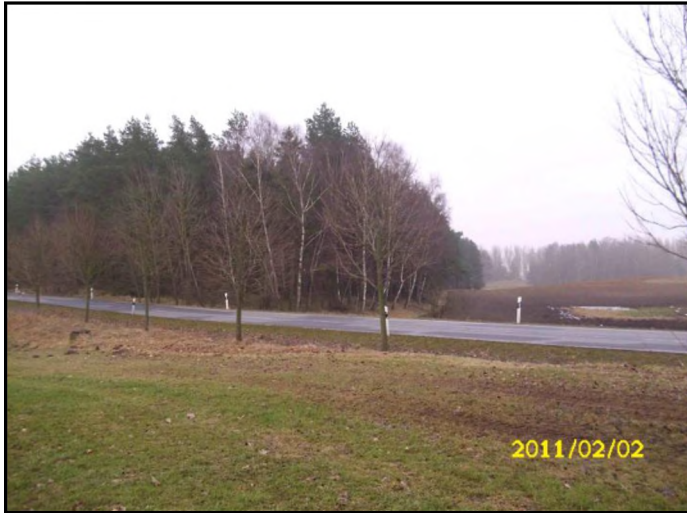
Nr.: 2551-020_001_go.JPG

Störfaktoren: Verrohrt, Böschung ungünstig für wandernde Tiere (zum Gewässer steiler und tiefer als Böschung zur Straße).

Brückentyp: Rohrdurchlass Durchlaß Durchmesser: k.A.

Bedeutung im Habitatverbund: mittel
Verkehrsdichte: mittel
Brückenindex: 0
Durchlass-Tauglichkeit: ungeeignet

Geschwindigkeitsbegrenzung	<input type="checkbox"/>	Bermen an Ufer anbinden	<input type="checkbox"/>
Trockenröhre einbringen	<input checked="" type="checkbox"/>	Wiesenzufahrten verlegen	<input type="checkbox"/>
		Komplexmaßnahmen notwendig	<input type="checkbox"/>
