Einschätzung von Durchlass-Bauwerken und Gefährdung des Fischotters

Aufnahme Nummer: 2551-021

Aufnahme-Datum: 02.02.2011

Gewässername: k.A.
Lage: Ramin
Straße: K 19
Kreisstraße
Todfunde: 0

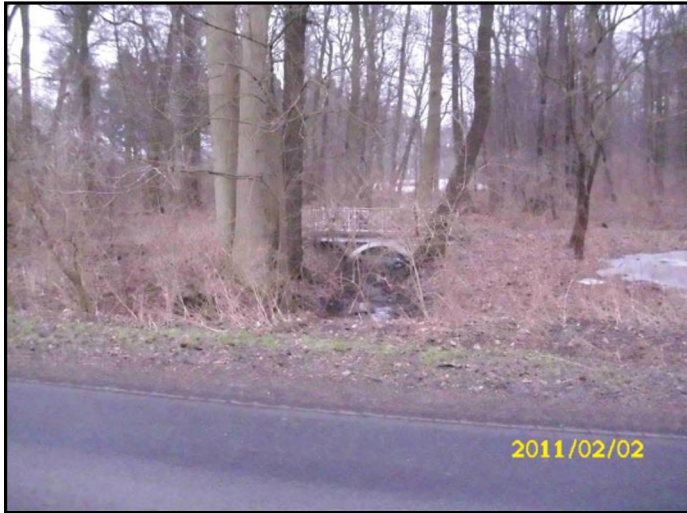
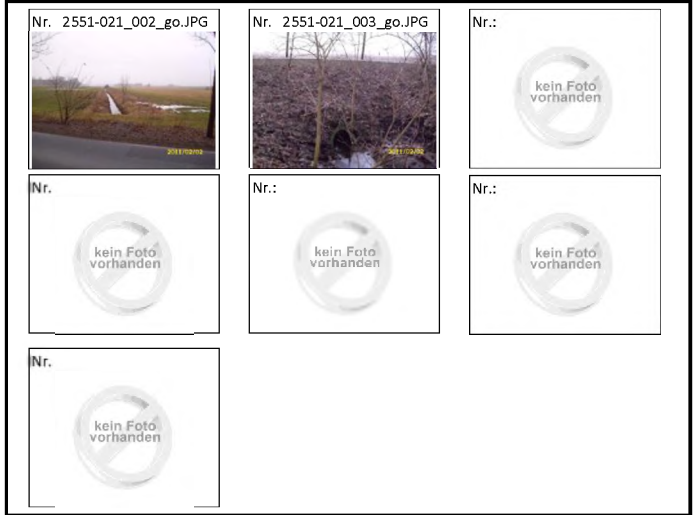
Nr.: 2551-021_001_go.JPG

Störfaktoren: Rechen/Schieber , Durchlass vollständig geflutet , Böschung ungünstig für wandernde Tiere (zum Gewässer steiler und tiefer als Böschung zur Straße).

Ungünstiges 'Länge zu Durchmesser'-Verhältnis , Zufahrt Wiese/Feld, der Otter aus dem Wasser und damit auf die Böschung und dichter an die Straße führt.

Bedeutung im Habitatverbund: gering
Verkehrsdichte: mittel
Brückenindex: 0
Durchlass-Tauglichkeit: ungeeignet

Trennung Wehr Durchlass	<input type="checkbox"/>	keine notwendig	<input type="checkbox"/>
Installation oberhalb Wehr	<input type="checkbox"/>	Markierstruktur Steinsch	<input type="checkbox"/>
Installation unterhalb Wehr	<input type="checkbox"/>	Markierstruktur Ufersubstrat	<input type="checkbox"/>
Entfernung Rechen	<input type="checkbox"/>	Markierstruktur Laufbohle fest	<input type="checkbox"/>
Entfernung sonstige Hindernisse	<input type="checkbox"/>	Markierstruktur Laufbohle schwimmend	<input type="checkbox"/>
Kastendurchlass/Maul eins. Berme	<input checked="" type="checkbox"/>	Markierstruktur Podest	<input type="checkbox"/>
Kastendurchlass/Maul beids. Berme	<input type="checkbox"/>	Verrohrung öffnen	<input type="checkbox"/>
Markierstruktur einseitig	<input type="checkbox"/>	Leit-/Schutzzäune notwendig	<input type="checkbox"/>
Markierstruktur beidseitig	<input type="checkbox"/>	Leitstrukturen/-senken einrichten	<input checked="" type="checkbox"/>

Geschwindigkeitsbegrenzung	<input type="checkbox"/>	Bermen an Ufer anbinden	<input type="checkbox"/>
Trockenröhre einbringen	<input checked="" type="checkbox"/>	Wiesenzufahrten verlegen	<input type="checkbox"/>
		Komplexmaßnahmen notwendig	<input type="checkbox"/>
