Einschätzung von Durchlass-Bauwerken und Gefährdung des Fischotters

Aufnahme Nummer: 2552-001 Aufnahme-Datum: 02.02.2011

Gewässername: k.A.
Lage: Schwennenz west
Straße: B 113
Bundesstraße
Todfunde: 0

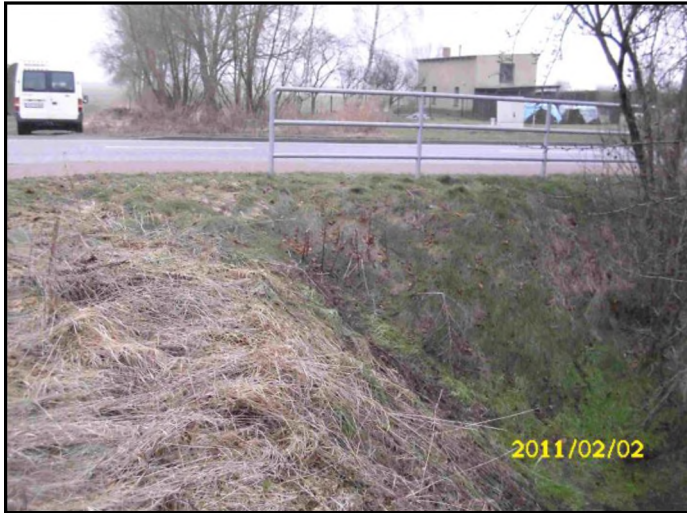
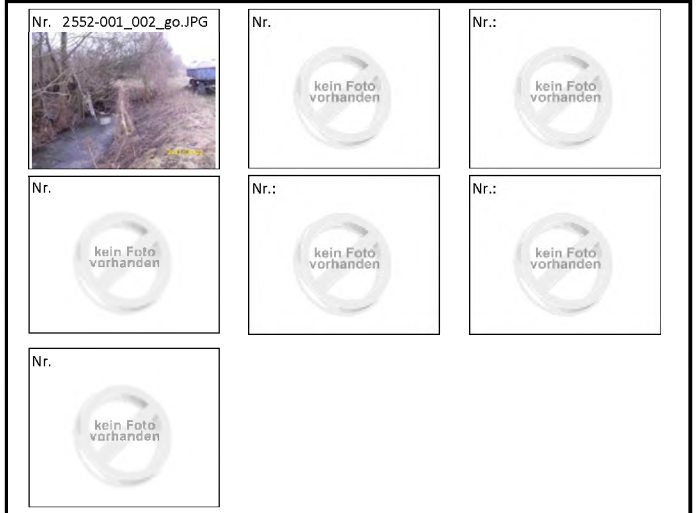
Nr.: 2552-001_001_go.JPG

Störfaktoren: DL vollständig geflutet, Böschung ungünstig für wandernde Tiere (zum Gewässer steiler und tiefer als Böschung zur Straße).

Durchlass vollständig geflutet?

Bedeutung im Habitatverbund: gering
Verkehrsdichte: mittel
Brückenindex: 0
Durchlass-Tauglichkeit: ungeeignet

Geschwindigkeitsbegrenzung	<input type="checkbox"/>	Bermen an Ufer anbinden	<input type="checkbox"/>
Trockenröhre einbringen	<input checked="" type="checkbox"/>	Wiesenzufahrten verlegen	<input type="checkbox"/>
		Komplexmaßnahmen notwendig	<input type="checkbox"/>
