# Einschätzung von Durchlass-Bauwerken und Gefährdung des Fischotters

Aufnahme Nummer: 2552-002 Aufnahme-Datum: 02.02.2011

Gewässername: k.A.  
Lage: Schwennenz ost  
Straße: K 20  
Kreisstraße  
Todfunde: 0

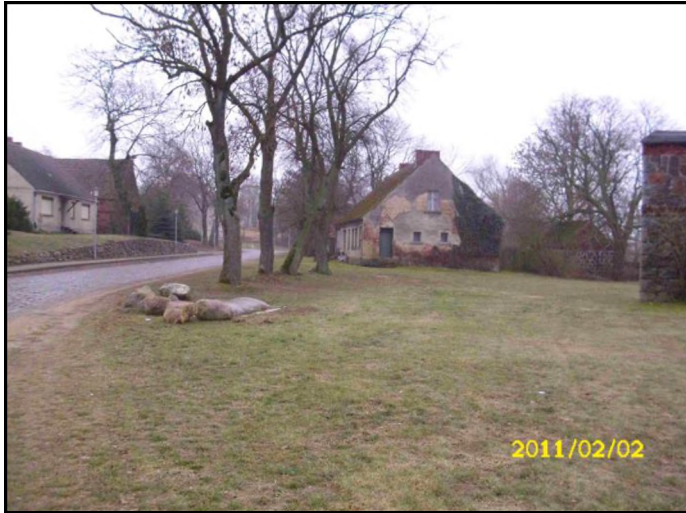
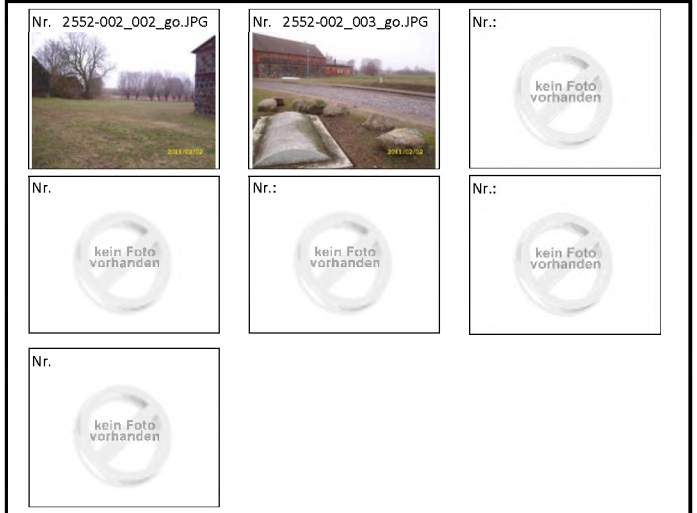
Nr.: 2552-002\_001\_go.JPG

Störfaktoren: Verrohrt

Brückentyp: Rohrdurchlass Durchlaß Durchmesser: k.A.

Bedeutung im Habitatverbund: mittel  
Verkehrsdichte: mittel  
Brückenindex: 0  
Durchlass-Tauglichkeit: ungeeignet

Gefahr, dass Otter das Gewässer verlassen und dann im Dorf "Irrlaufen", ist groß.

Trennung Wehr Durchlass	<input type="checkbox"/>	keine notwendig	<input type="checkbox"/>
Installation oberhalb Wehr	<input type="checkbox"/>	Markierstruktur Steinsch	<input type="checkbox"/>
Installation unterhalb Wehr	<input type="checkbox"/>	Markierstruktur Ufersubstrat	<input type="checkbox"/>
Entfernung Rechen	<input type="checkbox"/>	Markierstruktur Laufbohle fest	<input type="checkbox"/>
Entfernung sonstige Hindernisse	<input type="checkbox"/>	Markierstruktur Laufbohle schwimmend	<input type="checkbox"/>
Kastendurchlass/Maul eins. Berme	<input checked="" type="checkbox"/>	Markierstruktur Podest	<input type="checkbox"/>
Kastendurchlass/Maul beids. Berme	<input type="checkbox"/>	Verrohrung öffnen	<input checked="" type="checkbox"/>
Markierstruktur einseitig	<input type="checkbox"/>	Leit-/Schutzzäune notwendig	<input type="checkbox"/>
Markierstruktur beidseitig	<input type="checkbox"/>	Leitstrukturen/ -senken einrichten	<input checked="" type="checkbox"/>

Geschwindigkeitsbegrenzung	<input type="checkbox"/>	Bermen an Ufer anbinden	<input type="checkbox"/>
Trockenröhre einbringen	<input checked="" type="checkbox"/>	Wiesenzufahrten verlegen	<input type="checkbox"/>
		Komplexmaßnahmen notwendig	<input type="checkbox"/>
