Einschätzung von Durchlass-Bauwerken und Gefährdung des Fischotters

Aufnahme Nummer: 2629-001 Aufnahme-Datum: 13.05.2011

Gewässername: Mühlenbach
Lage: Bickhusen
Straße: K 1
Kreisstraße
Todfunde: 0

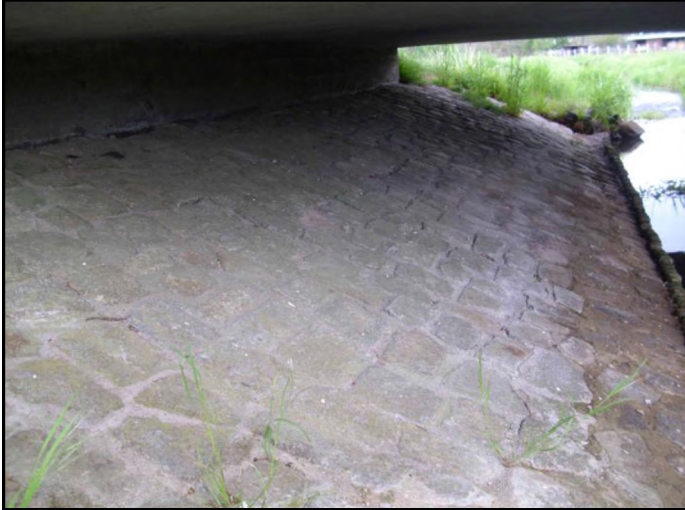
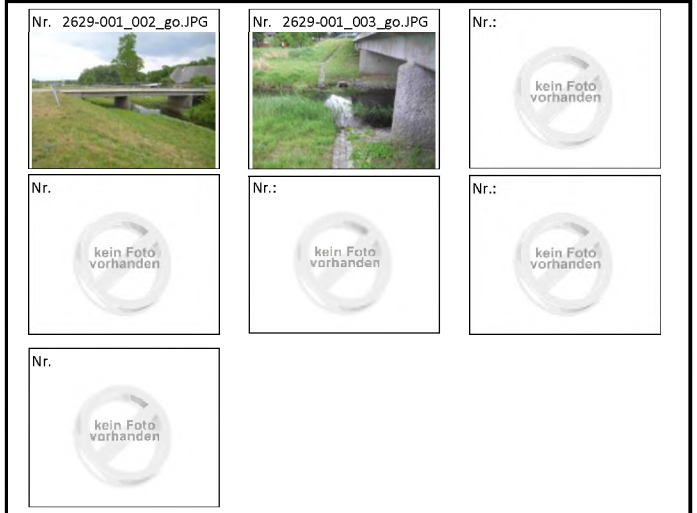
Nr.: 2629-001_001_go.JPG

Vor Neubau ist die Wasserstandsdynamik des Gewässers zu prüfen. Flutungsgefahr bei dieser LH vermutet.
