Einschätzung von Durchlass-Bauwerken und Gefährdung des Fischotters

Aufnahme Nummer: 2629-002 Aufnahme-Datum: 13.05.2011

Gewässername: k.A.
Lage: westl. Horst
Straße: B 5
Bundesstraße
Todfunde: 0

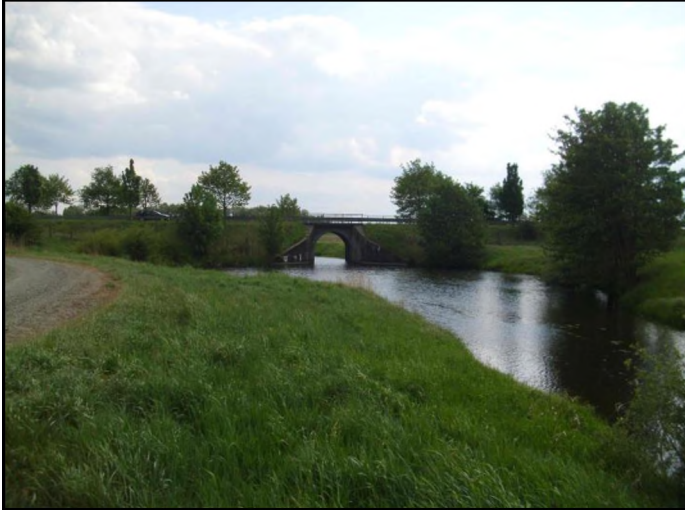
Nr.: 2629-002_001_go.JPG

Störfaktoren: Bermen fehlen

Uferlinie verengt oder wird vom Bauwerk unterbrochen

Lage zu Siedlungen: k.A.
Kombinierte Brücken: keine kombinierte Brücke
Gewässerverbund: mehrere Gewässersysteme
mehrere Gewässersysteme
Passagemöglichkeit für:
Bottleneck: nur Fische
Fähengebiet:

Bedeutung im Habitatverbund: sehr hoch
Verkehrsdichte: hoch
Brückenindex: 1,2
Durchlass-Tauglichkeit: bedingt geeignet
