# Einschätzung von Durchlass-Bauwerken und Gefährdung des Fischotters

Aufnahme Nummer: 2629-003

Aufnahme-Datum: 13.05.2011

Gewässername: Mühlenbach  
Lage: Horst  
Straße: B 5  
Bundesstraße  
Todfunde: 0

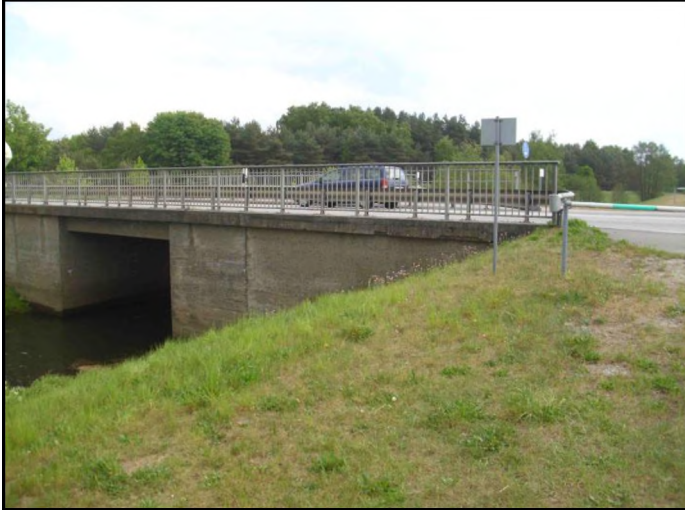
Nr.: 2629-003\_001\_go.JPG

Stau ist von Brücke getrennt, aber die Betonwand zwischen beiden Bauwerken ist unüberwindbar.
