# Einschätzung von Durchlass-Bauwerken und Gefährdung des Fischotters

Aufnahme Nummer: 2629-004 Aufnahme-Datum: 13.05.2011

Gewässername: k.A.  
Lage: Bickhusen nördl. Mühlbach  
Straße: K 1  
Kreisstraße  
Todfunde: 0

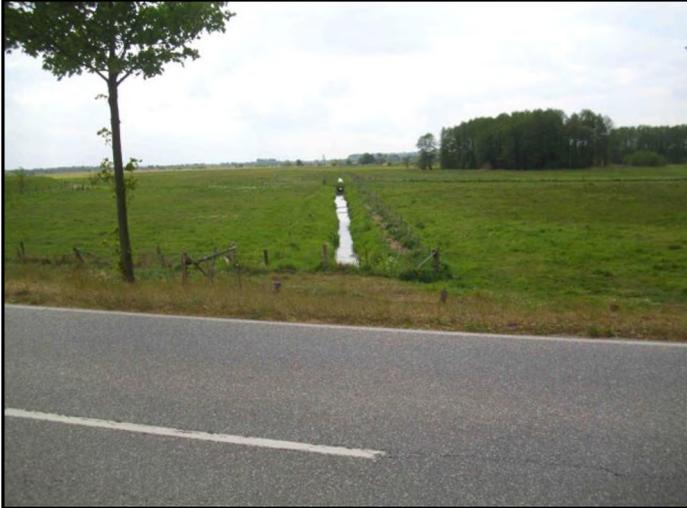
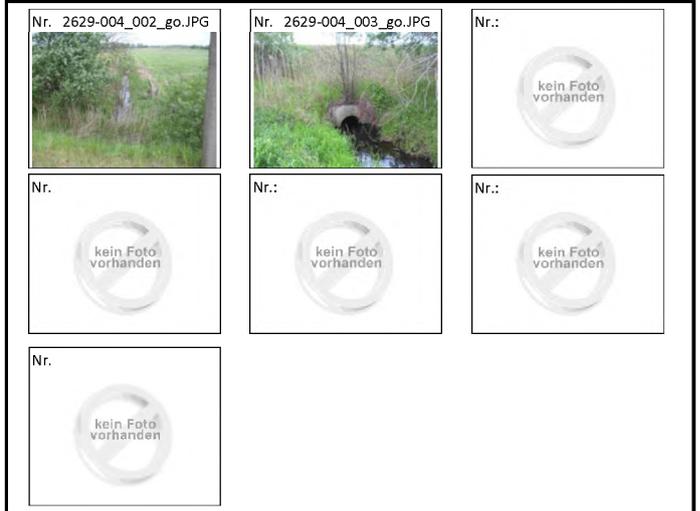
Nr.: 2629-004\_001\_go.JPG

Störfaktoren: Verrohrt, Straßengraben offen mit Gewässer verbunden (in 1 oder mehr Richtungen). Gefahr, dass Otter diese Rinnen hochwandern und dann am Ende auf die Straße laufen.

Ungünstiges 'Länge zu Durchmesser'-Verhältnis, Zufahrt Wiese/Feld, der Otter aus dem Wasser und damit auf die Böschung und dichter an die Straße führt.

Bedeutung im Habitatverbund: sehr hoch  
Verkehrsdichte: mittel  
Brückenindex: 0  
Durchlass-Tauglichkeit: ungeeignet

Geschwindigkeitsbegrenzung	<input type="checkbox"/>	Bermen an Ufer anbinden	<input type="checkbox"/>
Trockenröhre einbringen	<input checked="" type="checkbox"/>	Wiesenzufahrten verlegen	<input type="checkbox"/>
		Komplexmaßnahmen notwendig	<input type="checkbox"/>
