Einschätzung von Durchlass-Bauwerken und Gefährdung des Fischotters

Aufnahme Nummer: 2630-001 Aufnahme-Datum: 15.05.2011

Gewässername: k.A.
Lage: Boizenburg nord
Straße: k.A.
sonstige Straße
Todfunde: 0

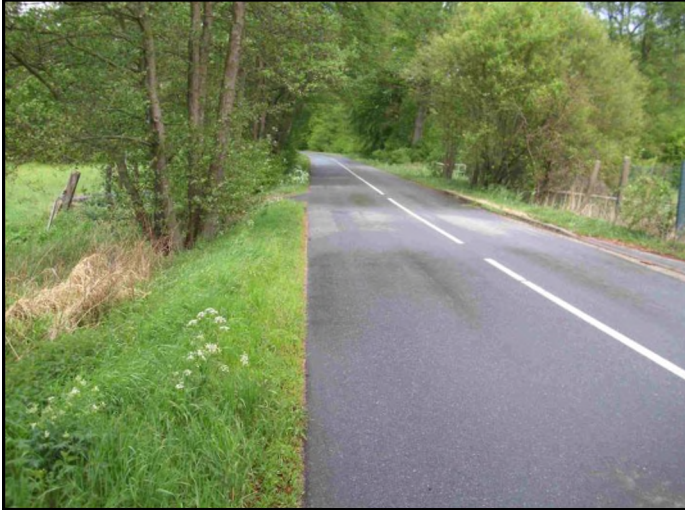
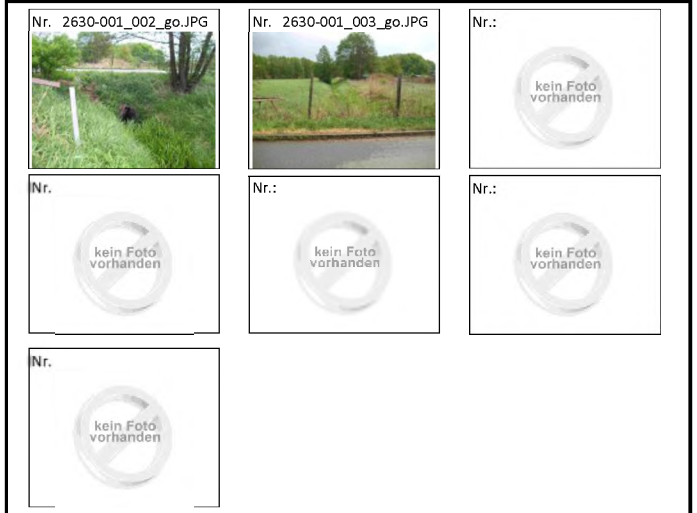
Nr.: 2630-001_001_go.JPG

Störfaktoren: Flutungsgefahr , Böschung ungünstig für wandernde Tiere (zum Gewässer steiler und tiefer als Böschung zur Straße) , Ungünstiges 'Länge zu Durchmesser'-Verhältnis

Turbulenzen oder Turbulenzengefahr nach Regen usw. , Zaun um Privatgrundstück.

Bedeutung im Habitatverbund: sehr hoch
Verkehrsdichte: mittel
Brückenindex: 0,08
Durchlass-Tauglichkeit: ungeeignet

Geschwindigkeitsbegrenzung	<input type="checkbox"/>	Bermen an Ufer anbinden	<input type="checkbox"/>
Trockenröhre einbringen	<input checked="" type="checkbox"/>	Wiesenzufahrten verlegen	<input type="checkbox"/>
		Komplexmaßnahmen notwendig	<input type="checkbox"/>
