Einschätzung von Durchlass-Bauwerken und Gefährdung des Fischotters

Aufnahme Nummer: 2630-004 Aufnahme-Datum: 13.05.2011

Gewässername: Boize
Lage: Boizenburg Hafen
Straße: Vor dem Mühlentor
sonstige Straße
Todfunde: 0

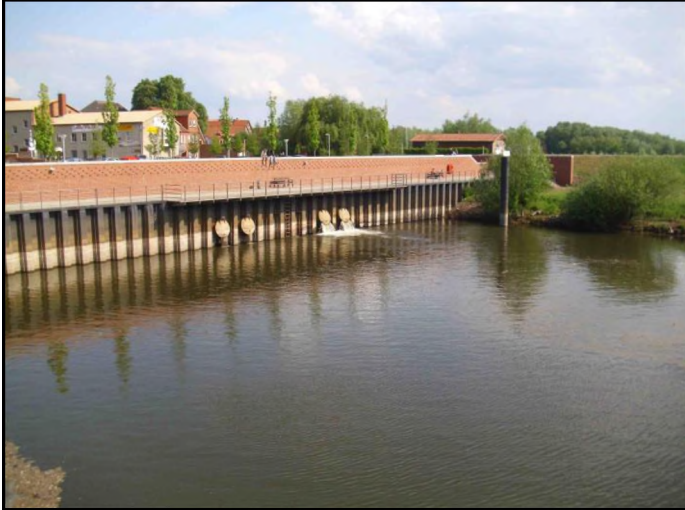
Nr.: 2630-004_001_go.JPG

Wechsel jetzt nur noch über die Straße "Amtsgarten" möglich. Leitlinie fehlt, Irrlaufgefahr groß. Auch in Stadt viel überbaut.

Trennung Wehr Durchlass	<input type="checkbox"/>	keine notwendig	<input checked="" type="checkbox"/>
Installation oberhalb Wehr	<input type="checkbox"/>	Markierstruktur Steinsch	<input type="checkbox"/>
Installation unterhalb Wehr	<input type="checkbox"/>	Markierstruktur Ufersubstrat	<input type="checkbox"/>
Entfernung Rechen	<input type="checkbox"/>	Markierstruktur Laufbohle fest	<input type="checkbox"/>
Entfernung sonstige Hindernisse	<input type="checkbox"/>	Markierstruktur Laufbohle schwimmend	<input type="checkbox"/>
Kastendurchlass/Maul eins. Berme	<input type="checkbox"/>	Markierstruktur Podest	<input type="checkbox"/>
Kastendurchlass/Maul beids. Berme	<input checked="" type="checkbox"/>	Verrohrung öffnen	<input checked="" type="checkbox"/>
Markierstruktur einseitig	<input type="checkbox"/>	Leit-/Schutzzäune notwendig	<input type="checkbox"/>
Markierstruktur beidseitig	<input type="checkbox"/>	Leitstrukturen/ -senken einrichten	<input type="checkbox"/>
