Einschätzung von Durchlass-Bauwerken und Gefährdung des Fischotters

Aufnahme Nummer: 2630-006 Aufnahme-Datum: 13.05.2011

Gewässername: Boize
Lage: Boizenburg Boize Stiftstraße
Straße: Stiftstraße
sonstige Straße
Todfunde: 0

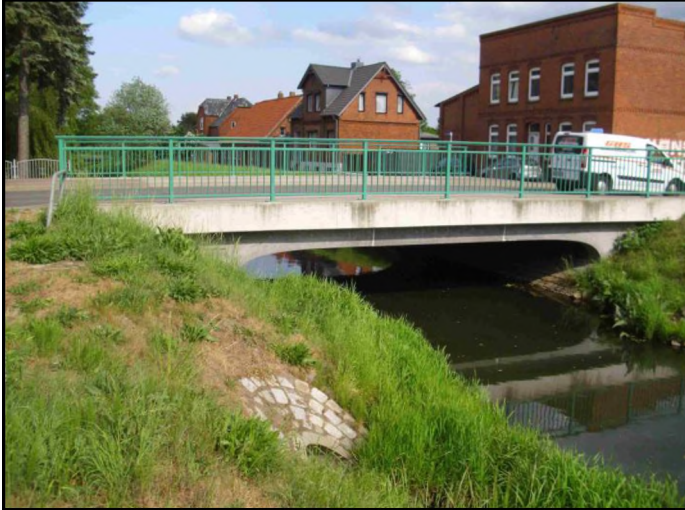
Nr.: 2630-006_001_go.JPG

Störfaktoren: Böschung ungünstig für wandernde Tiere (zum Gewässer steiler und tiefer als Böschung zur Straße). , Turbulenzen oder Turbulenzengefahr nach Regen usw.

Bermen fehlen

Bedeutung im Habitatverbund: sehr hoch
Verkehrsdichte: hoch
Brückenindex: 1,038
Durchlass-Tauglichkeit: bedingt geeignet
