# Einschätzung von Durchlass-Bauwerken und Gefährdung des Fischotters

Aufnahme Nummer: 2630-009 Aufnahme-Datum: 13.05.2011

Gewässername: k.A.  
Lage: weiter südöstl. Boizenburg  
Straße: k.A.  
sonstige Straße  
Todfunde: 0

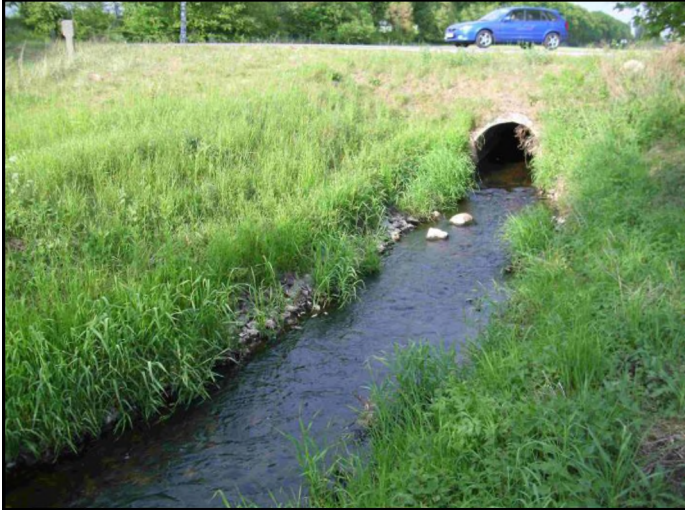
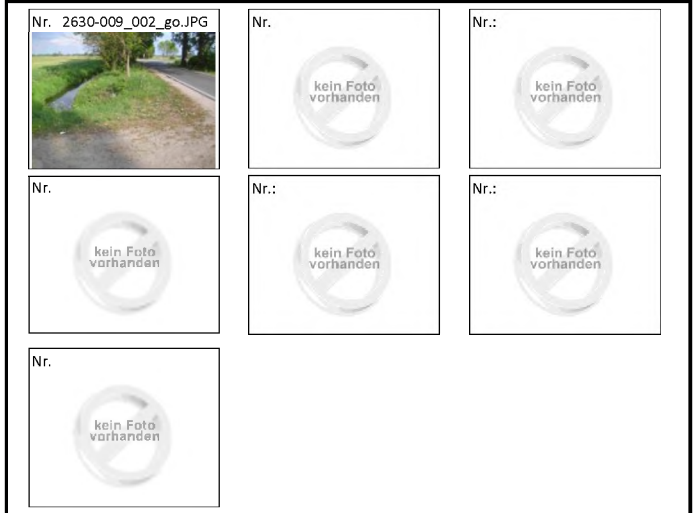
Nr.: 2630-009\_001\_go.JPG

Störfaktoren: Flutungsgefahr , Böschung ungünstig für wandernde Tiere (zum Gewässer steiler und tiefer als Böschung zur Straße) , Ungünstiges 'Länge zu Durchmesser'-Verhältnis

Turbulenzen oder Turbulenzengefahr nach Regen usw. , Knick im Gewässerverlauf. Gefahr, dass Otter den kürzesten Weg wählen

Brückentyp: Rohrdurchlass Durchlaß Durchmesser: k.A.  
Lichte Breite [m]: 1,2  
Lichte Höhe [m]: 0,6 Brückenlänge [m]: 16  
Bermen-Anzahl: keine  
Bermenform: keine  
keine  
Bermen-Neigung: keine Bermen-Breite [m]: keine  
keine  
Bermen-Verfügbar: keine  
keine

Bedeutung im Habitatverbund: mittel  
Verkehrsdichte: mittel  
Brückenindex: 0,045  
Durchlass-Tauglichkeit: ungeeignet
