# Einschätzung von Durchlass-Bauwerken und Gefährdung des Fischotters

Aufnahme Nummer: 2630-010 Aufnahme-Datum: 13.05.2011

Gewässername: k.A.  
Lage: weiter südl Boizenburg (Ochsenwerder)  
Straße: k.A.  
sonstige Straße  
Todfunde: 0

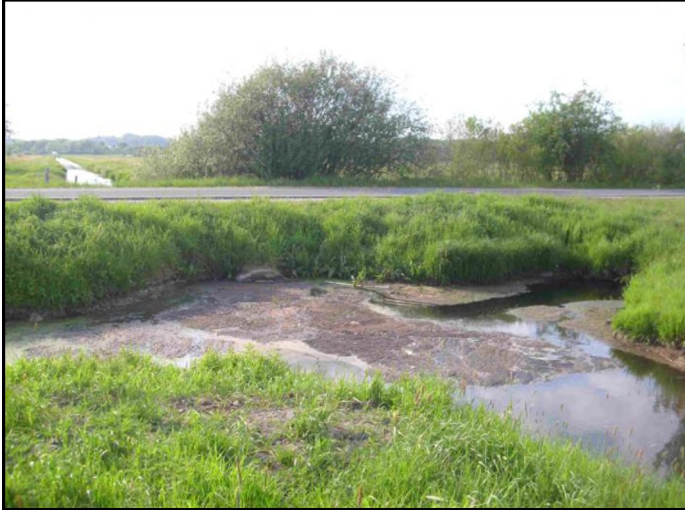
Nr.: 2630-010\_001\_go.JPG

Störfaktoren: DL vollständig geflutet, Böschung ungünstig für wandernde Tiere (zum Gewässer steiler und tiefer als Böschung zur Straße).

Ungünstiges "Länge zu Durchmesser"-Verhältnis

Bedeutung im Habitatverbund: mittel  
Verkehrsdichte: mittel  
Brückenindex: 0  
Durchlass-Tauglichkeit: ungeeignet

Trennung Wehr Durchlass	<input type="checkbox"/>	keine notwendig	<input type="checkbox"/>
Installation oberhalb Wehr	<input type="checkbox"/>	Markierstruktur Steinsch	<input type="checkbox"/>
Installation unterhalb Wehr	<input type="checkbox"/>	Markierstruktur Ufersubstrat	<input type="checkbox"/>
Entfernung Rechen	<input type="checkbox"/>	Markierstruktur Laufbohle fest	<input type="checkbox"/>
Entfernung sonstige Hindernisse	<input type="checkbox"/>	Markierstruktur Laufbohle schwimmend	<input type="checkbox"/>
Kastendurchlass/Maul eins. Berme	<input type="checkbox"/>	Markierstruktur Podest	<input type="checkbox"/>
Kastendurchlass/Maul beids. Berme	<input checked="" type="checkbox"/>	Verrohrung öffnen	<input type="checkbox"/>
Markierstruktur einseitig	<input type="checkbox"/>	Leit-/Schutzzäune notwendig	<input type="checkbox"/>
Markierstruktur beidseitig	<input type="checkbox"/>	Leitstrukturen/ -senken einrichten	<input checked="" type="checkbox"/>

Geschwindigkeitsbegrenzung	<input type="checkbox"/>	Bermen an Ufer anbinden	<input checked="" type="checkbox"/>
Trockenröhre einbringen	<input type="checkbox"/>	Wiesenzufahrten verlegen	<input type="checkbox"/>
		Komplexmaßnahmen notwendig	<input type="checkbox"/>
