# Einschätzung von Durchlass-Bauwerken und Gefährdung des Fischotters

Aufnahme Nummer: 2630-012

Aufnahme-Datum: 15.05.2011

Gewässername: k.A.  
Lage: Boizenburg BHf  
Straße: k.A.  
sonstige Straße  
Todfunde: 0

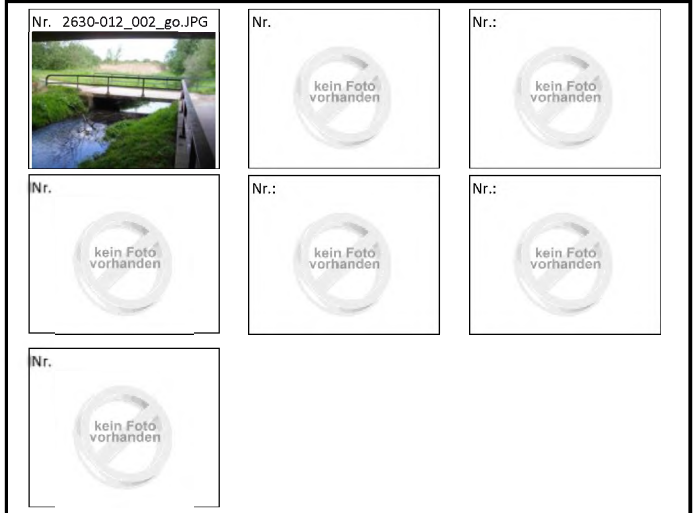
Nr.: 2630-012\_001\_go.JPG

Störfaktoren: Parallelweg, der Otter aus dem Wasser und damit auf die Böschung und dichter an die Straße führt. , Bermen fehlen

Brückentyp: Kastenbrücke  
Durchlaß Durchmesser: k.A.  
Lichte Breite [m]: 3  
Lichte Höhe [m]: 0,7  
Brückenlänge [m]: 2,5  
Bermen-Anzahl: keine  
Bermenform: keine  
Bermen-Neigung: keine  
Bermen-Breite [m]: keine  
keine  
Bermen-Verfügbar: keine  
keine

Bedeutung im Habitatverbund: sehr hoch  
Verkehrsdichte: gering  
Brückenindex: 0,84  
Durchlass-Tauglichkeit: ungeeignet

| Kastendurchlass/Maul beids. Berme | <input checked="" type="checkbox"/> | Verrohrung öffnen | <input type="checkbox"/> |
