# Einschätzung von Durchlass-Bauwerken und Gefährdung des Fischotters

Aufnahme Nummer: 2630-013 Aufnahme-Datum: 15.05.2011

Gewässername: k.A.  
Lage: Boizenburg BHF bahn  
Straße: k.A.  
Gleisanlage  
Totfunde: 0

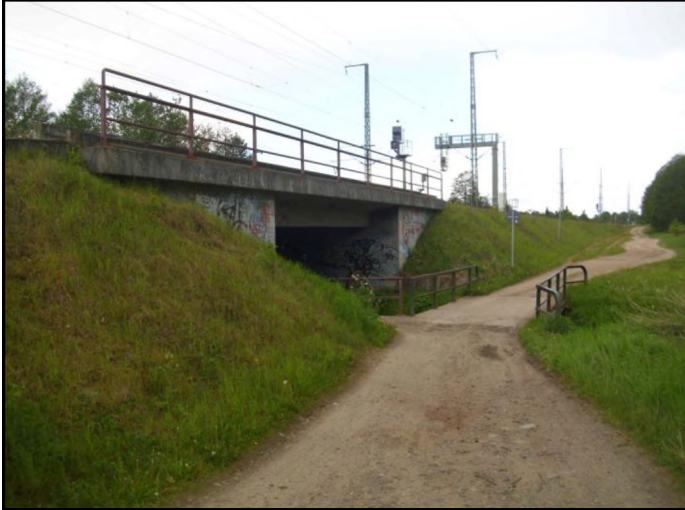
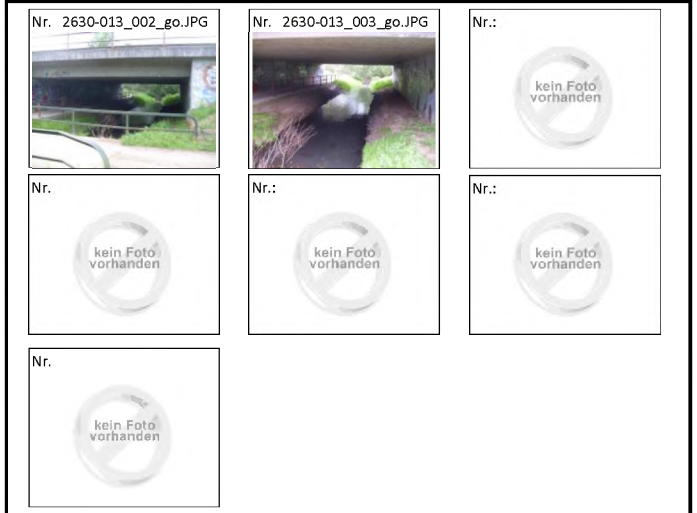
Nr.: 2630-013\_001\_go.JPG

Brücke im Parallelweg stört, ist aber dank des großen Böschungswiderstandes nicht ein erhebliches Problem.
