Einschätzung von Durchlass-Bauwerken und Gefährdung des Fischotters

Aufnahme Nummer: 2630-014

Aufnahme-Datum: 15.05.2011

Gewässername: k.A.
Lage: östl. Boizenburg BHF
Straße: B 5
Bundesstraße
Totfunde: 0

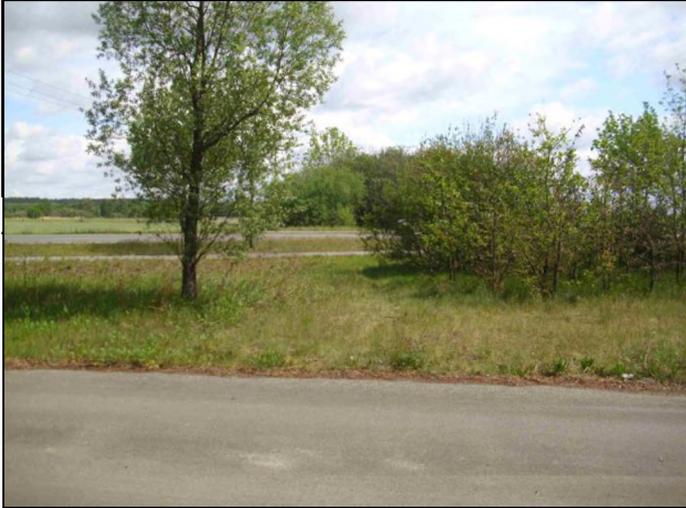
Nr.: 2630-014_001_go.JPG

Störfaktoren: Wehr/Stau , Straßengraben offen mit Gewässer verbunden (in 1 oder mehr Richtungen). Gefahr, dass Otter diese Rinnen hochwandern und dann am Ende auf die Straße laufen.

Böschung ungünstig für wandernde Tiere (zum Gewässer steiler und tiefer als Böschung zur Straße). , Ungünstiges 'Länge zu Durchmesser'-Verhältnis

Bedeutung im Habitatverbund: mittel
Verkehrsdichte: hoch
Brückenindex: 0,103
Durchlass-Tauglichkeit: ungeeignet

| Kastendurchlass/Maul beids. Berme | <input checked="" type="checkbox"/> | Verrohrung öffnen | <input type="checkbox"/> |
| Trockenröhre einbringen | <input checked="" type="checkbox"/> | Wiesenzufahrten verlegen | <input type="checkbox"/> |
| | | Komplexmaßnahmen notwendig | <input checked="" type="checkbox"/> |
