Einschätzung von Durchlass-Bauwerken und Gefährdung des Fischotters

Aufnahme Nummer: 2630-015 Aufnahme-Datum: 13.05.2011

Gewässername: k.A.
Lage: Boizenburg ost Bahn
Straße: k.A.
Gleisanlage
Totfunde: 0

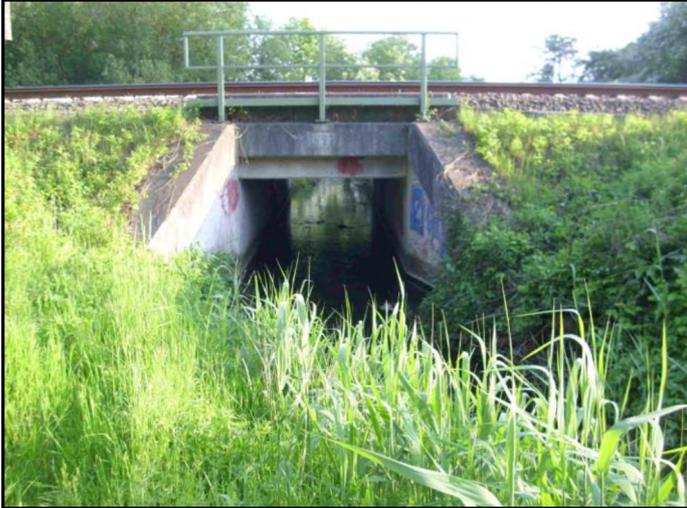
Nr.: 2630-015_001_go.JPG

Bedeutung im Habitatverbund: mittel
Verkehrsdichte: gering
Brückenindex: 0,24
Durchlass-Tauglichkeit: ungeeignet
