Einschätzung von Durchlass-Bauwerken und Gefährdung des Fischotters

Aufnahme Nummer: 2630-016 Aufnahme-Datum: 13.05.2011

Gewässername: k.A.
Lage: Boizenburg/Bahlen
Straße: B 195
Bundesstraße
Todfunde: 0

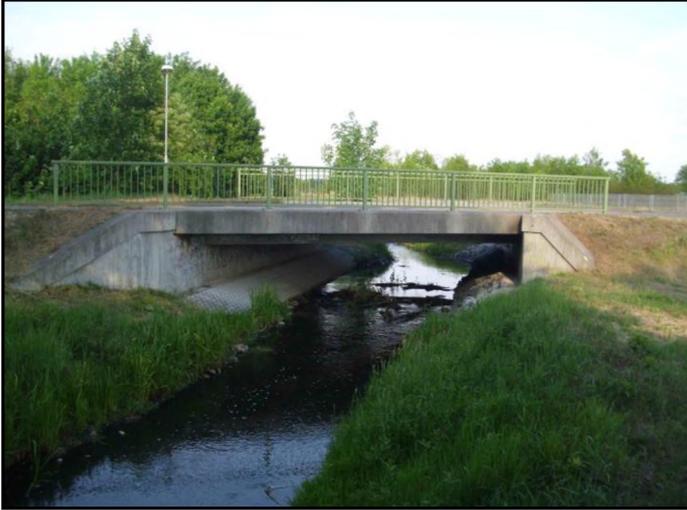
Nr.: 2630-016_001_go.JPG

Rechte Berme viel zu scharf, glatt und schräg. Bauwerk bei HW vermutlich auch geflutet.
