Einschätzung von Durchlass-Bauwerken und Gefährdung des Fischotters

Aufnahme Nummer: 2630-018 Aufnahme-Datum: 15.05.2011

Gewässername: k.A.
Lage: Neu Gülze
Straße: k.A.
Gleisanlage
Todfunde: 0

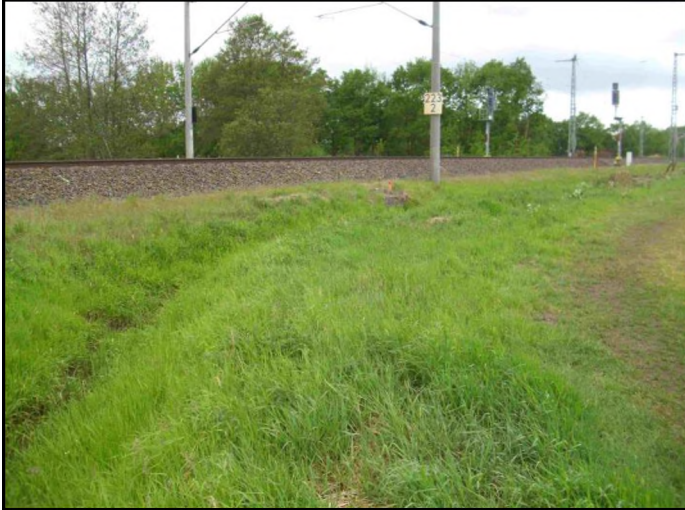
Nr.: 2630-018_001_go.JPG

Störfaktoren: Flutungsgefahr , Straßengraben offen mit Gewässer verbunden (in 1 oder mehr Richtungen). Gefahr, dass Otter diese Rinnen hochwandern und dann am Ende auf die Straße laufen.

Ungünstiges 'Länge zu Durchmesser'-Verhältnis , Knick im Gewässerverlauf. Gefahr, dass Otter den kürzesten Weg wählen

Bedeutung im Habitatverbund: mittel
Verkehrsdichte: gering
Brückenindex: 0,024
Durchlass-Tauglichkeit: ungeeignet

Geschwindigkeitsbegrenzung	<input type="checkbox"/>	Bermen an Ufer anbinden	<input type="checkbox"/>
Trockenröhre einbringen	<input checked="" type="checkbox"/>	Wiesenzufahrten verlegen	<input type="checkbox"/>
		Komplexmaßnahmen notwendig	<input type="checkbox"/>
