Einschätzung von Durchlass-Bauwerken und Gefährdung des Fischotters

Aufnahme Nummer: 2630-019 Aufnahme-Datum: 15.05.2011

Gewässername: Schaale
Lage: Zahrendorf
Straße: L 051
Landesstraße
Totfunde: 0

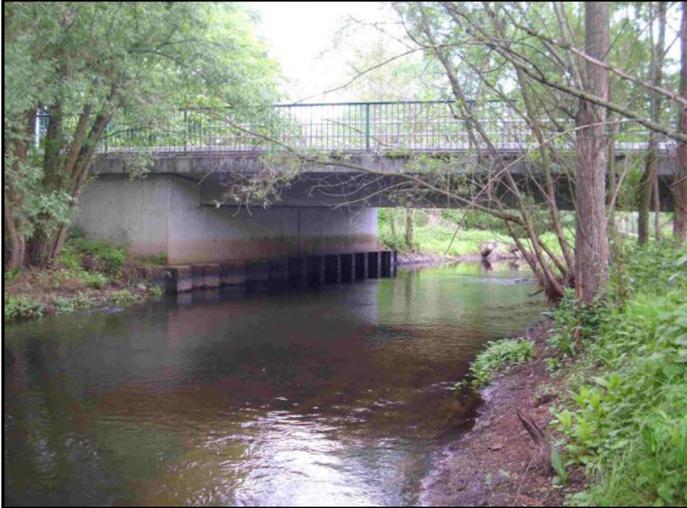
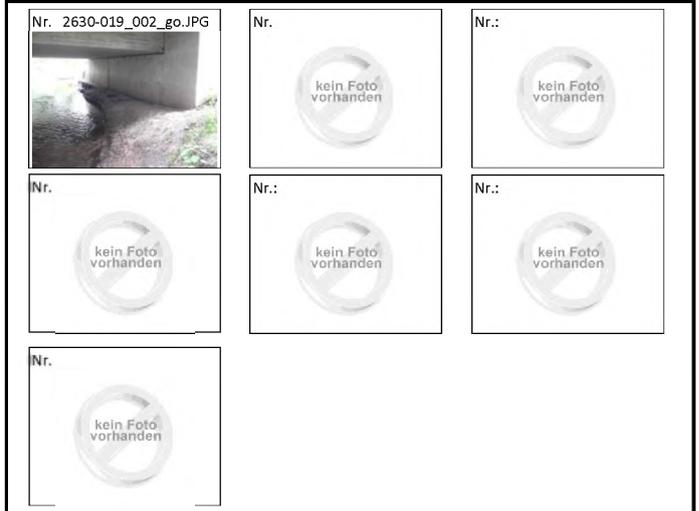
Nr.: 2630-019_001_go.JPG

Störfaktoren: Ungünstiges 'Länge zu Durchmesser'-Verhältnis , Turbulenzen oder Turbulenzengefahr nach Regen usw. , Bermen ungünstig

Bedeutung im Habitatverbund: sehr hoch
Verkehrsdichte: hoch
Brückenindex: 0,927
Durchlass-Tauglichkeit: bedingt geeignet
