# Einschätzung von Durchlass-Bauwerken und Gefährdung des Fischotters

Aufnahme Nummer: 2630-020 Aufnahme-Datum: 15.05.2011

Gewässername: k.A.  
Lage: südöstlich Zahrendorf  
Straße: B 5  
Bundesstraße  
Totfunde: 1

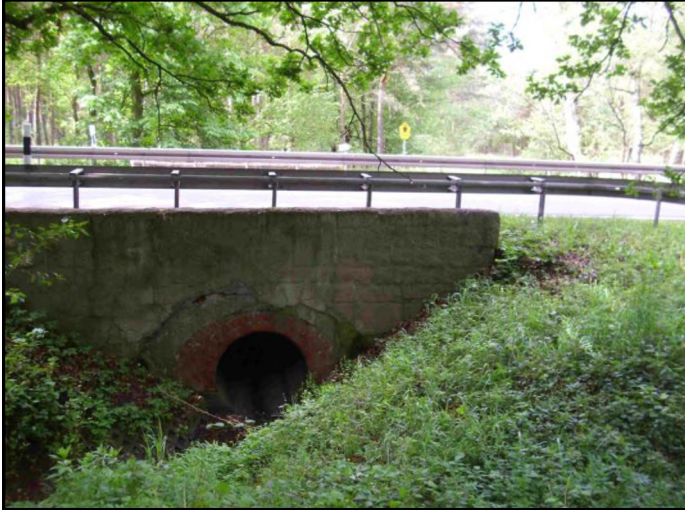
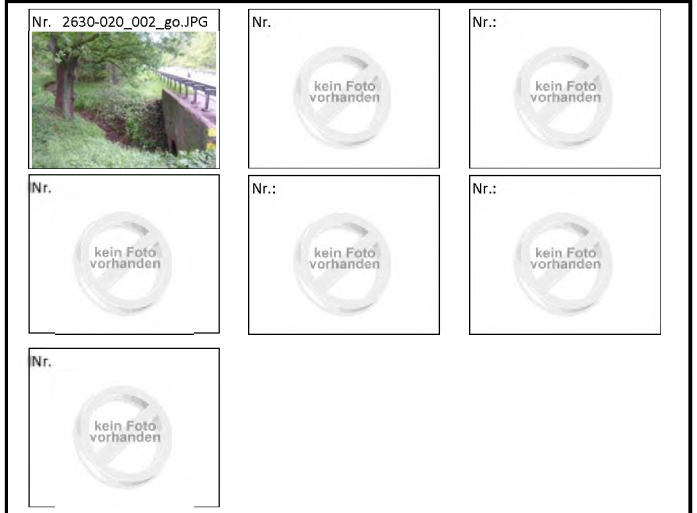
Nr.: 2630-020\_001\_go.JPG

Störfaktoren: Flutungsgefahr , Straßengraben offen mit Gewässer verbunden (in 1 oder mehr Richtungen). Gefahr, dass Otter diese Rinnen hochwandern und dann am Ende auf die Straße laufen.

Böschung ungünstig für wandernde Tiere (zum Gewässer steiler und tiefer als Böschung zur Straße). , Ungünstiges 'Länge zu Durchmesser'-Verhältnis , Turbulenzen oder Turbulenzengefahr nach Regen usw.

Graben heute trocken, weil fast 5 Wochen kein Regen gefallen ist. Totfund möglich, weil Durchlass zu dem Zeitpunkt ggf. teilweise geflutet war oder das Tier über die Böschung gewechselt ist.

Geschwindigkeitsbegrenzung	<input type="checkbox"/>	Bermen an Ufer anbinden	<input checked="" type="checkbox"/>
Trockenröhre einbringen	<input type="checkbox"/>	Wiesenzufahrten verlegen	<input type="checkbox"/>
		Komplexmaßnahmen notwendig	<input type="checkbox"/>
