Einschätzung von Durchlass-Bauwerken und Gefährdung des Fischotters

Aufnahme Nummer: 2630-022 Aufnahme-Datum: 15.05.2011

Gewässername: k.A.
Lage: Tessiner Tannen
Straße: k.A.
Gleisanlage
Todfunde: 0

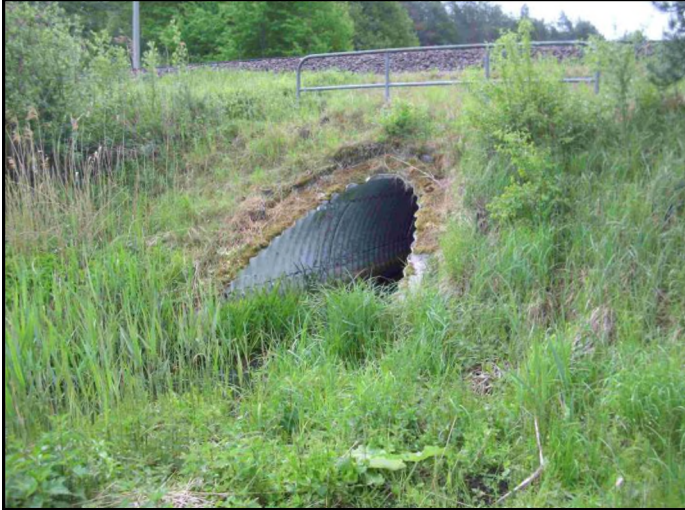
Nr.: 2630-022_001_go.JPG

Störfaktoren: Ungünstiges 'Länge zu Durchmesser'-Verhältnis, Turbulenzen oder Turbulenzengefahr nach Regen usw.

Bedeutung im Habitatverbund: sehr hoch
Verkehrsdichte: gering
Brückenindex: 0,238
Durchlass-Tauglichkeit: ungeeignet

Geschwindigkeitsbegrenzung	<input type="checkbox"/>	Bermen an Ufer anbinden	<input type="checkbox"/>
Trockenröhre einbringen	<input checked="" type="checkbox"/>	Wiesenzufahrten verlegen	<input type="checkbox"/>
		Komplexmaßnahmen notwendig	<input type="checkbox"/>
