Einschätzung von Durchlass-Bauwerken und Gefährdung des Fischotters

Aufnahme Nummer: 2630-025 Aufnahme-Datum: 15.05.2011

Gewässername: k.A.
Lage: Vorderhagen L052
Straße: L 052
Landesstraße
Totfunde: 0

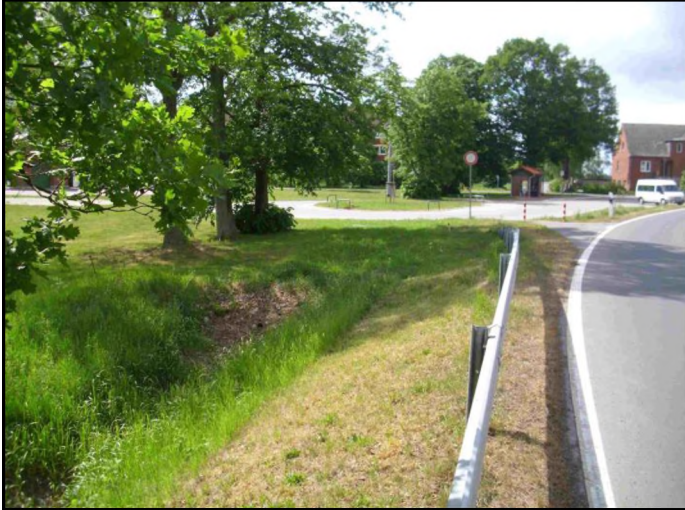
Nr.: 2630-025_001_go.JPG

Störfaktoren: Verrohrt , Leitlinie fehlt

Bedeutung im Habitatverbund: mittel
Verkehrsdichte: mittel
Brückenindex: 0
Durchlass-Tauglichkeit: ungeeignet

Trennung Wehr Durchlass	<input type="checkbox"/>	keine notwendig	<input checked="" type="checkbox"/>
Installation oberhalb Wehr	<input type="checkbox"/>	Markierstruktur Steinsch	<input type="checkbox"/>
Installation unterhalb Wehr	<input type="checkbox"/>	Markierstruktur Ufersubstrat	<input type="checkbox"/>
Entfernung Rechen	<input type="checkbox"/>	Markierstruktur Laufbohle fest	<input type="checkbox"/>
Entfernung sonstige Hindernisse	<input type="checkbox"/>	Markierstruktur Laufbohle schwimmend	<input type="checkbox"/>
Kastendurchlass/Maul eins. Berme	<input checked="" type="checkbox"/>	Markierstruktur Podest	<input type="checkbox"/>
Kastendurchlass/Maul beids. Berme	<input type="checkbox"/>	Verrohrung öffnen	<input checked="" type="checkbox"/>
Markierstruktur einseitig	<input type="checkbox"/>	Leit-/Schutzzäune notwendig	<input type="checkbox"/>
Markierstruktur beidseitig	<input type="checkbox"/>	Leitstrukturen/ -senken einrichten	<input type="checkbox"/>

Geschwindigkeitsbegrenzung	<input type="checkbox"/>	Bermen an Ufer anbinden	<input type="checkbox"/>
Trockenröhre einbringen	<input type="checkbox"/>	Wiesenzufahrten verlegen	<input type="checkbox"/>
		Komplexmaßnahmen notwendig	<input checked="" type="checkbox"/>
