Einschätzung von Durchlass-Bauwerken und Gefährdung des Fischotters

Aufnahme Nummer: 2630-026 Aufnahme-Datum: 15.05.2011

Gewässername: Sude
Lage: Bandekow süd
Straße: B 195
Bundesstraße
Todfunde: 0

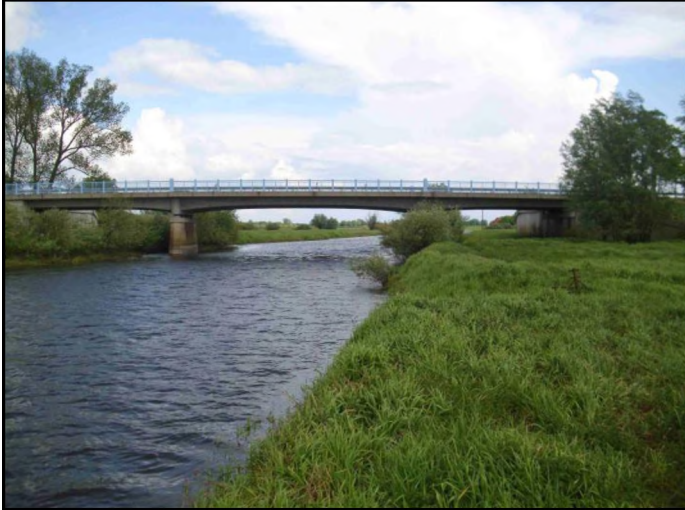
Nr.: 2630-026_001_go.JPG

Bei Extremhochwasser wird die "Aue" und werden auch die Bermen geflutet. Fischotter und Biber, die nicht gegen den Strom schwimmen wollen, wechseln dann über den Deich. Lösung nicht erkennbar.
