# Einschätzung von Durchlass-Bauwerken und Gefährdung des Fischotters

Aufnahme Nummer: 2630-027 Aufnahme-Datum: 15.05.2011

Gewässername: k.A.  
Lage: Friedrichsmühlen  
Straße: B 195  
Bundesstraße  
Totfunde: 0

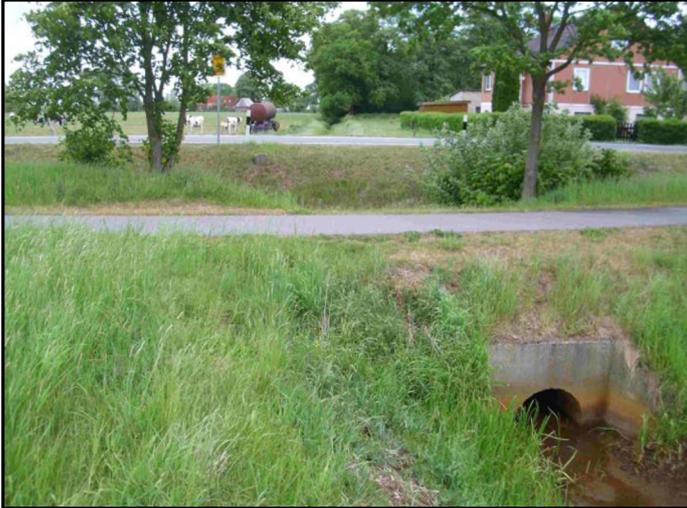
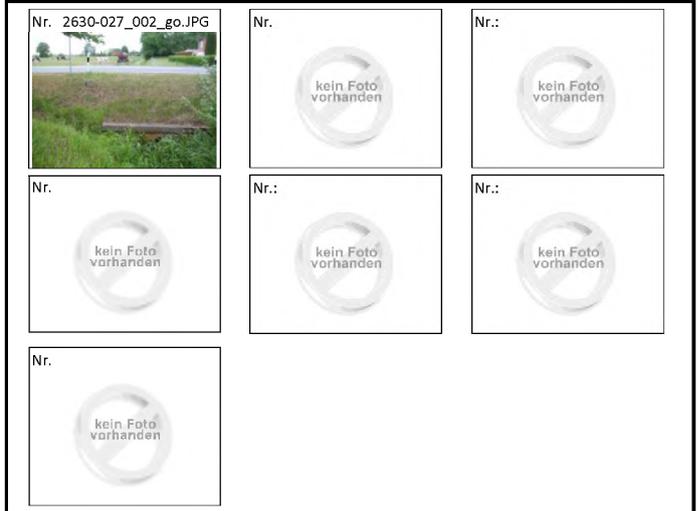
Nr.: 2630-027\_001\_go.JPG

Störfaktoren: Wehr/Stau , Flutungsgefahr , Böschung ungünstig für wandernde Tiere (zum Gewässer steiler und tiefer als Böschung zur Straße).

Ungünstiges 'Länge zu Durchmesser'-Verhältnis , Parallelweg, der Otter aus dem Wasser und damit auf die Böschung und dichter an die Straße führt.

sonstige Störfaktoren: Straßengraben offen mit Gewässer verbunden (in 1 oder mehr Richtungen). Gefahr, dass Otter diese Rinnen hochwandern und dann am Ende auf die Straße laufen.

Bedeutung im Habitatverbund: mittel  
Verkehrsdichte: mittel  
Brückenindex: 0,049  
Durchlass-Tauglichkeit: ungeeignet

Geschwindigkeitsbegrenzung	<input type="checkbox"/>	Bermen an Ufer anbinden	<input type="checkbox"/>
Trockenröhre einbringen	<input type="checkbox"/>	Wiesenzufahrten verlegen	<input type="checkbox"/>
		Komplexmaßnahmen notwendig	<input checked="" type="checkbox"/>
