Einschätzung von Durchlass-Bauwerken und Gefährdung des Fischotters

Aufnahme Nummer: 2630-028 Aufnahme-Datum: 15.05.2011

Gewässername: k.A.
Lage: Vorderhagen B195
Straße: B 195
Bundesstraße
Todfunde: 0

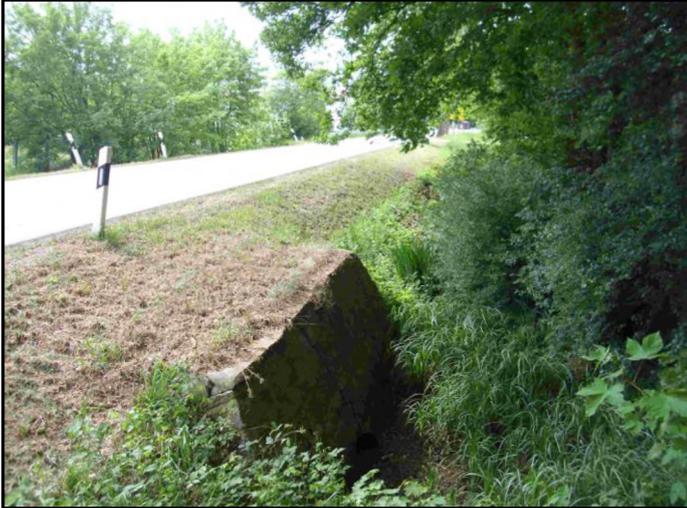
Nr.: 2630-028_001_go.JPG

Störfaktoren: Verrohrt , Straßengraben offen mit Gewässer verbunden (in 1 oder mehr Richtungen). Gefahr, dass Otter diese Rinnen hochwandern und dann am Ende auf die Straße laufen.

Ungünstiges 'Länge zu Durchmesser'-Verhältnis , Knick im Gewässerverlauf. Gefahr, dass Otter den kürzesten Weg wählen

Bedeutung im Habitatverbund: mittel
Verkehrsdichte: mittel
Brückenindex: 0
Durchlass-Tauglichkeit: ungeeignet

Geschwindigkeitsbegrenzung	<input type="checkbox"/>	Bermen an Ufer anbinden	<input type="checkbox"/>
Trockenröhre einbringen	<input checked="" type="checkbox"/>	Wiesenzufahrten verlegen	<input type="checkbox"/>
		Komplexmaßnahmen notwendig	<input type="checkbox"/>
