Einschätzung von Durchlass-Bauwerken und Gefährdung des Fischotters

Aufnahme Nummer: 2630-029 Aufnahme-Datum: 15.05.2011

Gewässername: k.A.
Lage: Hinterhagen
Straße: L 052
Landesstraße
Totfunde: 0

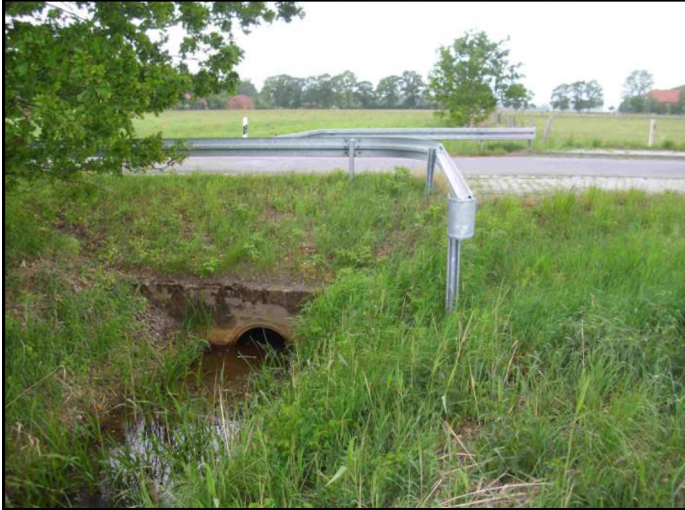
Nr.: 2630-029_001_go.JPG

Störfaktoren: Flutungsgefahr, Böschung ungünstig für wandernde Tiere (zum Gewässer steiler und tiefer als Böschung zur Straße).

Ungünstiges 'Länge zu Durchmesser'-Verhältnis

Bedeutung im Habitatverbund: mittel
Verkehrsdichte: mittel
Brückenindex: 0,015
Durchlass-Tauglichkeit: ungeeignet

Geschwindigkeitsbegrenzung	<input type="checkbox"/>	Bermen an Ufer anbinden	<input type="checkbox"/>
Trockenröhre einbringen	<input checked="" type="checkbox"/>	Wiesenzufahrten verlegen	<input type="checkbox"/>
		Komplexmaßnahmen notwendig	<input type="checkbox"/>
