Einschätzung von Durchlass-Bauwerken und Gefährdung des Fischotters

Aufnahme Nummer: 2630-030

Aufnahme-Datum: 15.05.2011

Gewässername: k.A.
Lage: Teldau
Straße: B 195
Bundesstraße
Totfunde: 0

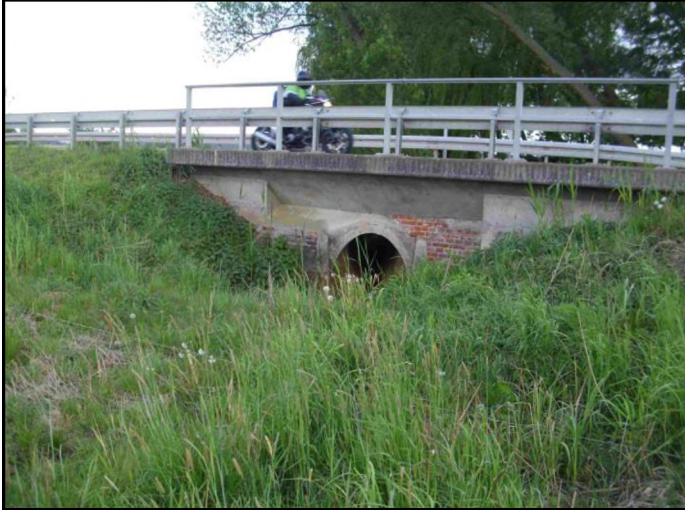
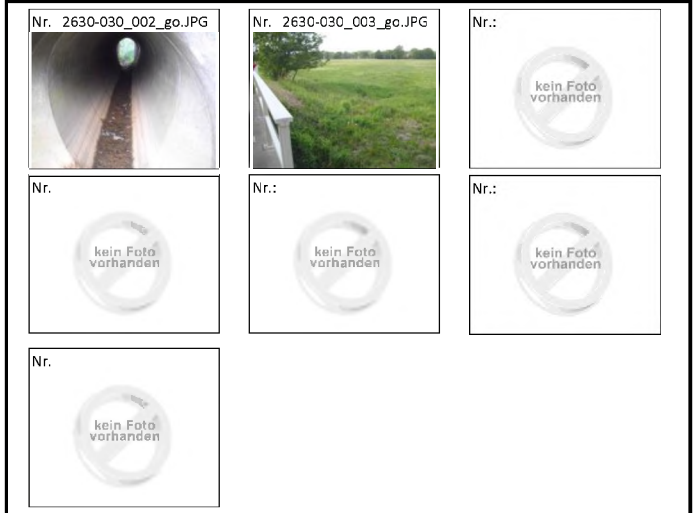
Nr.: 2630-030_001_go.JPG

Störfaktoren: Verrohrt , Ungünstiges 'Länge zu Durchmesser'-Verhältnis ,Graben hinter Brücke verrohrt

Brückentyp: Maulprofil
Durchlaß Durchmesser: k.A.

Lichte Breite [m]: 0,2
Lichte Höhe [m]: 1,2
Brückenlänge [m]: 10

Bedeutung im Habitatverbund: mittel
Verkehrsdichte: mittel
Brückenindex: 0,024
Durchlass-Tauglichkeit: ungeeignet

| Kastendurchlass/Maul eins. Berme | <input checked="" type="checkbox"/> | Markierstruktur Podest | <input checked="" type="checkbox"/> |
| Markierstruktur beidseitig | <input checked="" type="checkbox"/> | Leitstrukturen/ -senken einrichten | <input type="checkbox"/> |
