Einschätzung von Durchlass-Bauwerken und Gefährdung des Fischotters

Aufnahme Nummer: 2631-001 Aufnahme-Datum: 14.05.2011

Gewässername: k.A.
Lage: Tessin süd
Straße: K 16
Kreisstraße
Todfunde: 0

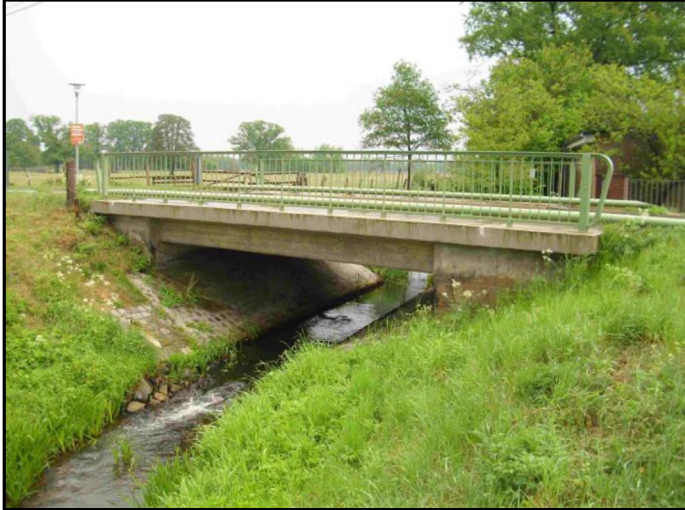
Nr.: 2631-001_001_go.JPG

Störfaktoren: Böschung ungünstig für wandernde Tiere (zum Gewässer steiler und tiefer als Böschung zur Straße). , Ungünstiges 'Länge zu Durchmesser'-Verhältnis

Turbulenzen oder Turbulenzengefahr nach Regen usw. , Bermen ungünstig

Bedeutung im Habitatverbund: sehr hoch
Verkehrsdichte: mittel
Brückenindex: 1
Durchlass-Tauglichkeit: bedingt geeignet
