Einschätzung von Durchlass-Bauwerken und Gefährdung des Fischotters

Aufnahme Nummer: 2631-002 Aufnahme-Datum: 15.05.2011

Gewässername: k.A.
Lage: weiter südöstlich Zahrendorf
Straße: B 5
Bundesstraße
Totfunde: 0

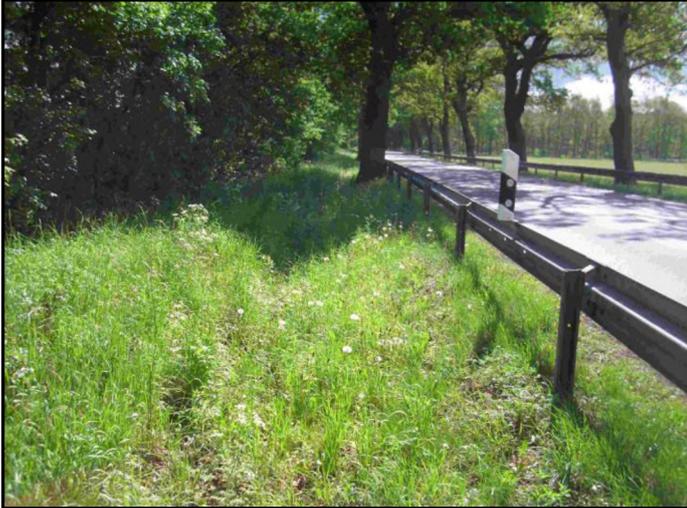
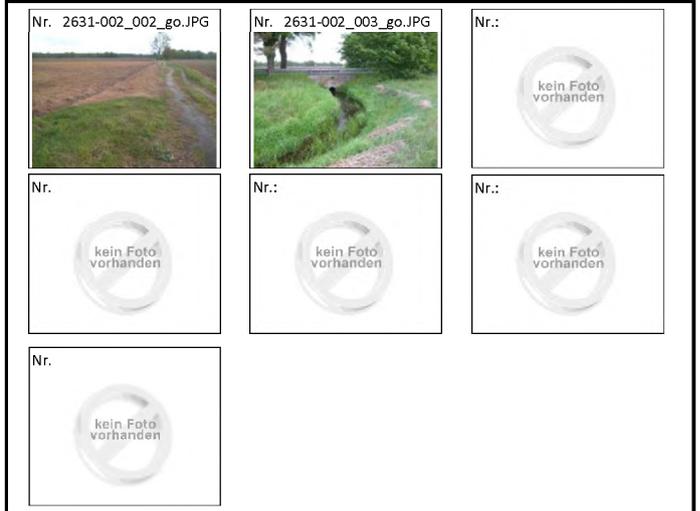
Nr.: 2631-002_001_go.JPG

Störfaktoren: Ungünstiges 'Länge zu Durchmesser'-Verhältnis, Turbulenzen oder Turbulenzengefahr nach Regen usw.

Brückentyp: Rohrdurchlass Durchlaß Durchmesser: k.A.

Lichte Breite [m]: 1
Lichte Höhe [m]: 0,8 Brückenlänge [m]: 9

Bedeutung im Habitatverbund: sehr hoch
Verkehrsdichte: hoch
Brückenindex: 0,089
Durchlass-Tauglichkeit: ungeeignet

Geschwindigkeitsbegrenzung	<input type="checkbox"/>	Bermen an Ufer anbinden	<input type="checkbox"/>
Trockenröhre einbringen	<input checked="" type="checkbox"/>	Wiesenzufahrten verlegen	<input type="checkbox"/>
		Komplexmaßnahmen notwendig	<input type="checkbox"/>
