Einschätzung von Durchlass-Bauwerken und Gefährdung des Fischotters

Aufnahme Nummer: 2631-003

Aufnahme-Datum: 15.05.2011

Gewässername: k.A.
Lage: westl. Blücher
Straße: K 16
Kreisstraße
Todfunde: 0

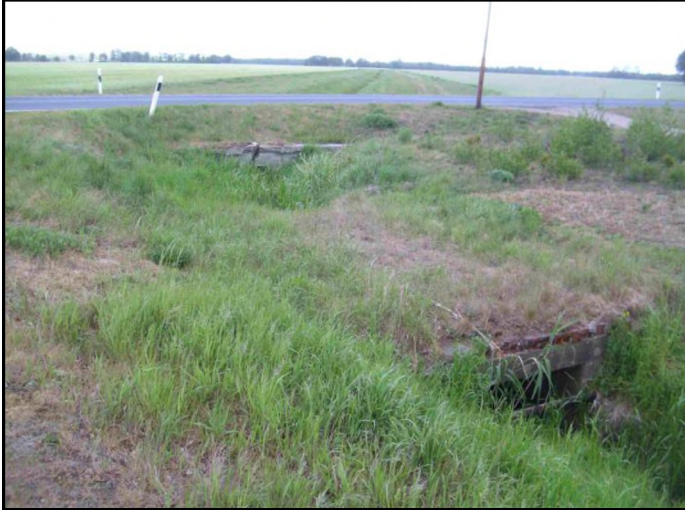
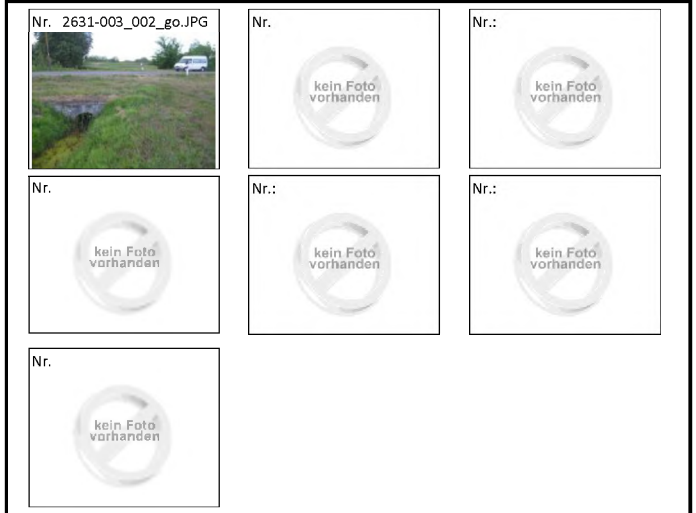
Nr.: 2631-003_001_go.JPG

Störfaktoren: Flutungsgefahr , Böschung ungünstig für wandernde Tiere (zum Gewässer steiler und tiefer als Böschung zur Straße).

Ungünstiges 'Länge zu Durchmesser'-Verhältnis , Zufahrt Wiese/Feld, der Otter aus dem Wasser und damit auf die Böschung und dichter an die Straße führt.

Bedeutung im Habitatverbund: mittel
Verkehrsdichte: mittel
Brückenindex: 0,071
Durchlass-Tauglichkeit: ungeeignet

Graben gerade trocken gefallen. Etwas höhere Wasserstände würden für das Otter-Nahrungsangebot wichtig sein. Jetzt war es fast 5 Wochen trocken.

Geschwindigkeitsbegrenzung	<input type="checkbox"/>	Bermen an Ufer anbinden	<input type="checkbox"/>
Trockenröhre einbringen	<input checked="" type="checkbox"/>	Wiesenzufahrten verlegen	<input type="checkbox"/>
		Komplexmaßnahmen notwendig	<input type="checkbox"/>
